# Casa Radaelli

Castano Primo (MI)

Codice scheda: MI100-01973

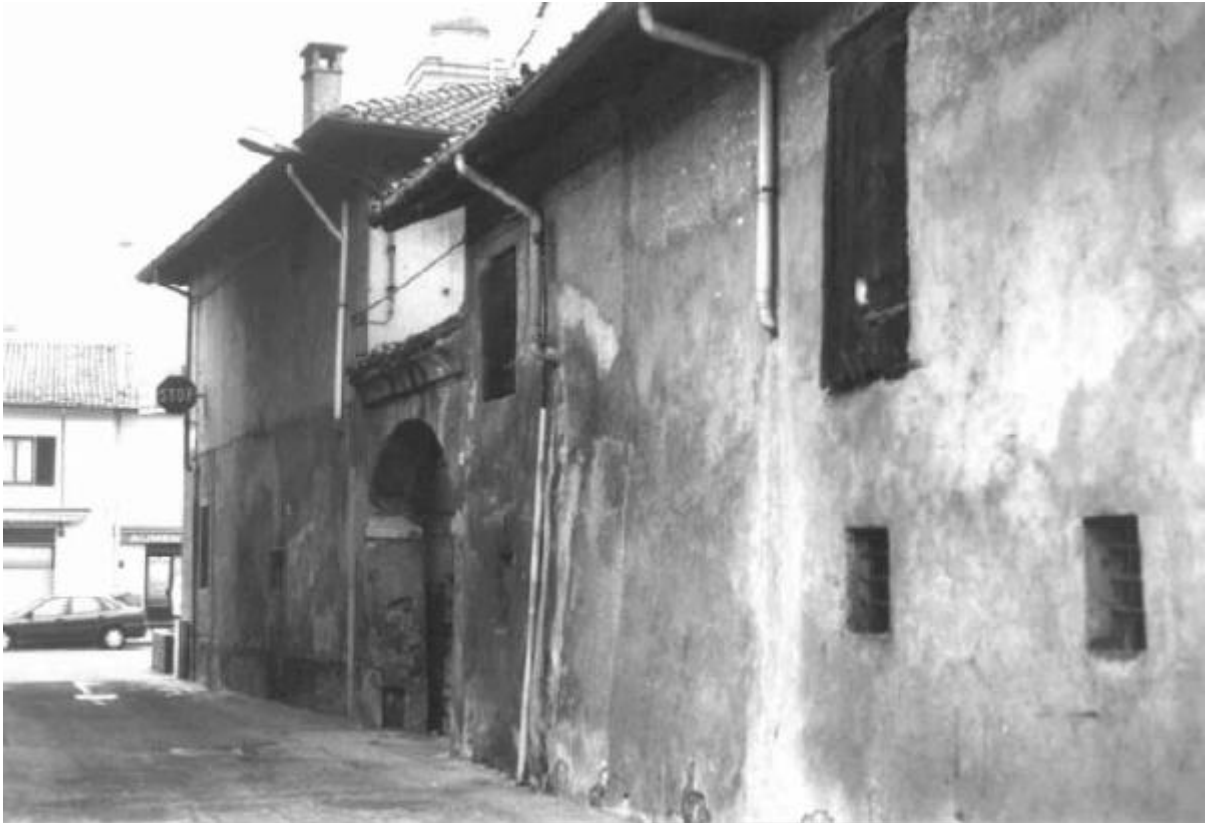
Stato di conservazione: cattivo

Indicazioni specifiche: fessurazioni passanti e/o rilevanti

Indicazioni specifiche: prevalentemente mancanti
