Cascina Malpaga - complesso

Castano Primo (MI)

Tipologia: cascina

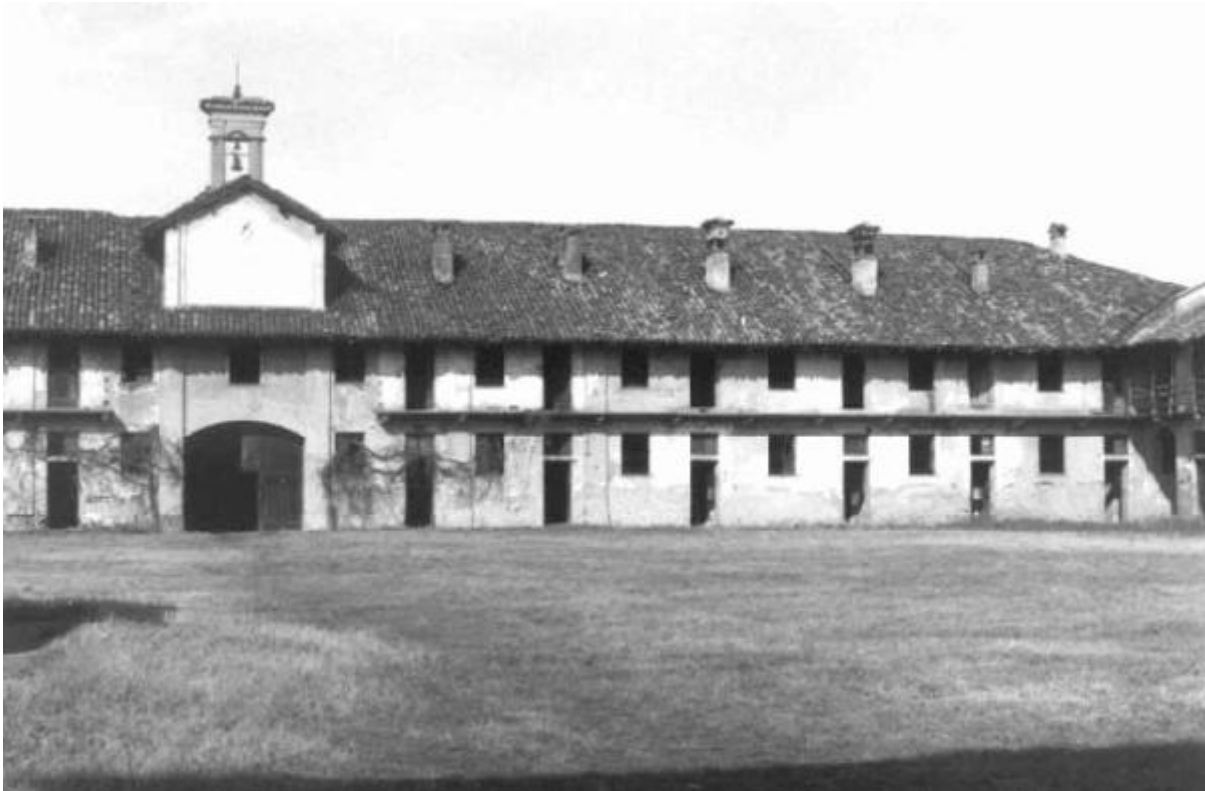
Stato di conservazione: cattivo

Indicazioni specifiche: parzialmente crollate

Indicazioni specifiche: fessurazioni passanti e/o rilevanti
