Chiesa di S. Maria delle Grazie

Cesate (MI)

Codice scheda: MI100-02316

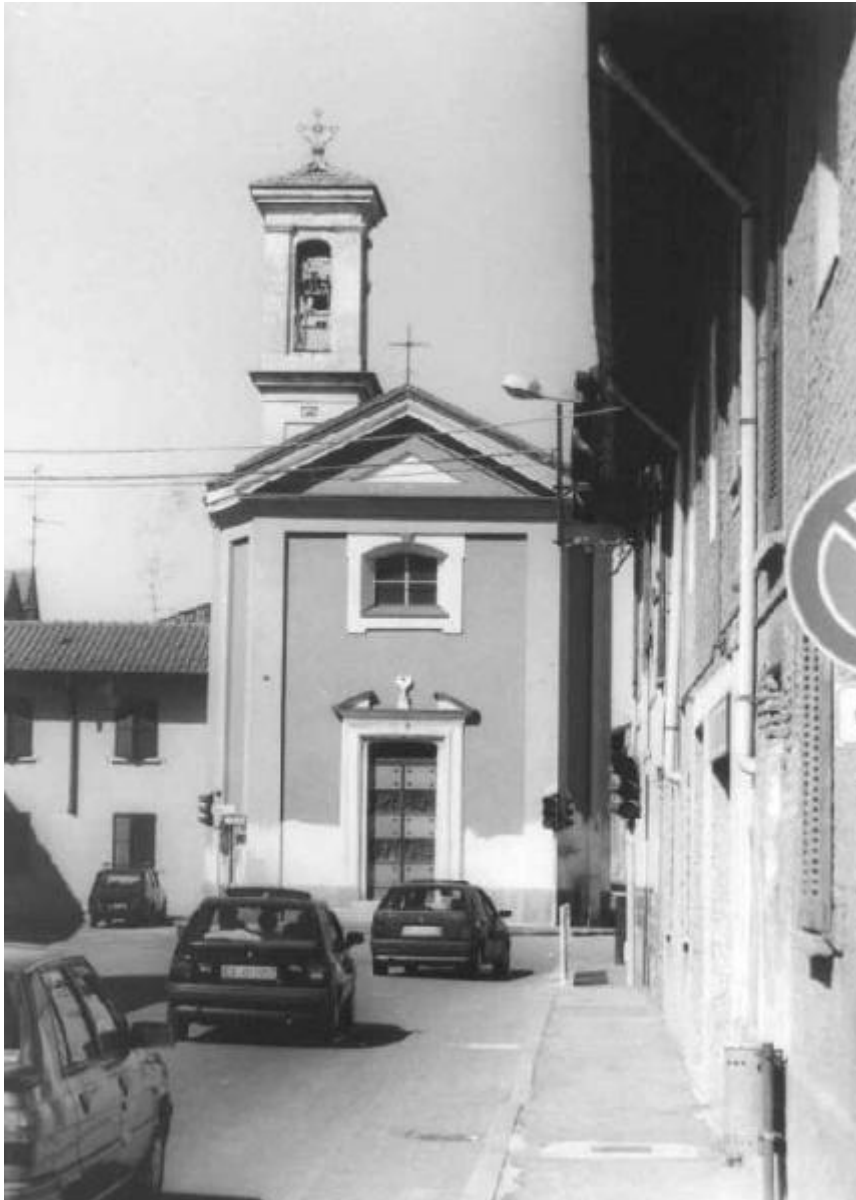
Stato di conservazione: buono
