Cascina Borina - complesso

Cornate d'Adda (MB)

Codice scheda: MI100-02720

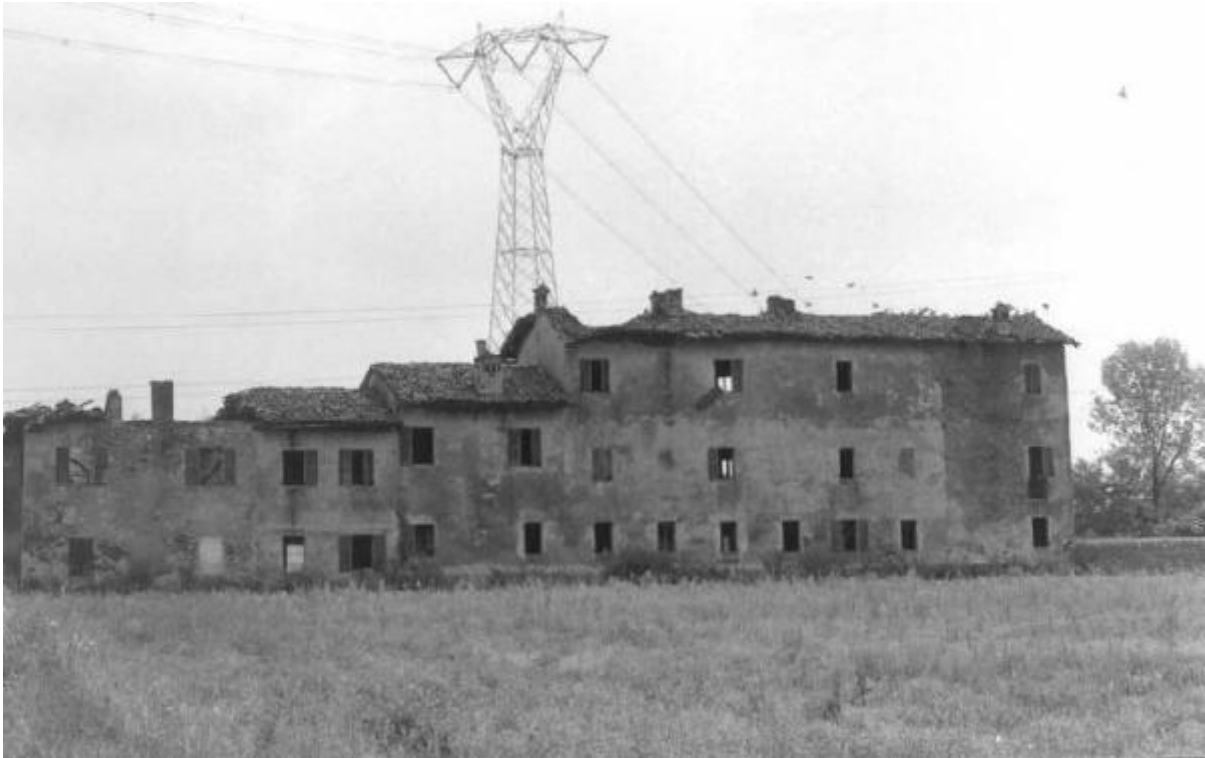
Riferimento alla parte: copertura

Stato di conservazione: cattivo

Riferimento alla parte: muratura perimetrale

Stato di conservazione: discreto

Riferimento alla parte: infissi

Riferimento alla parte: solai
