Cascina Bonesana - complesso

Gessate (MI)

Codice scheda: MI100-03139

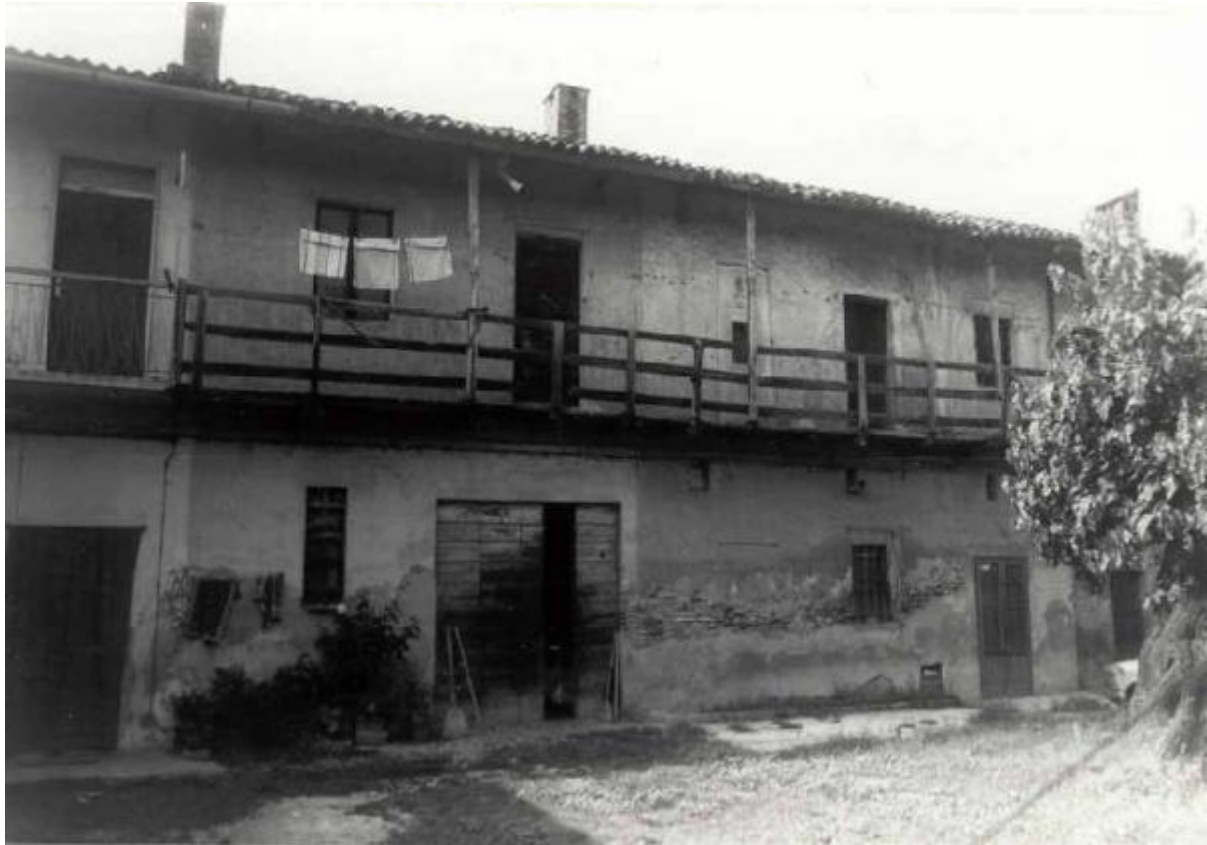
Stato di conservazione: buono

Stato di conservazione: discreto

Stato di conservazione: cattivo
