# Cascina Brentana - complesso

Inzago (MI)

Codice scheda: MI100-03359

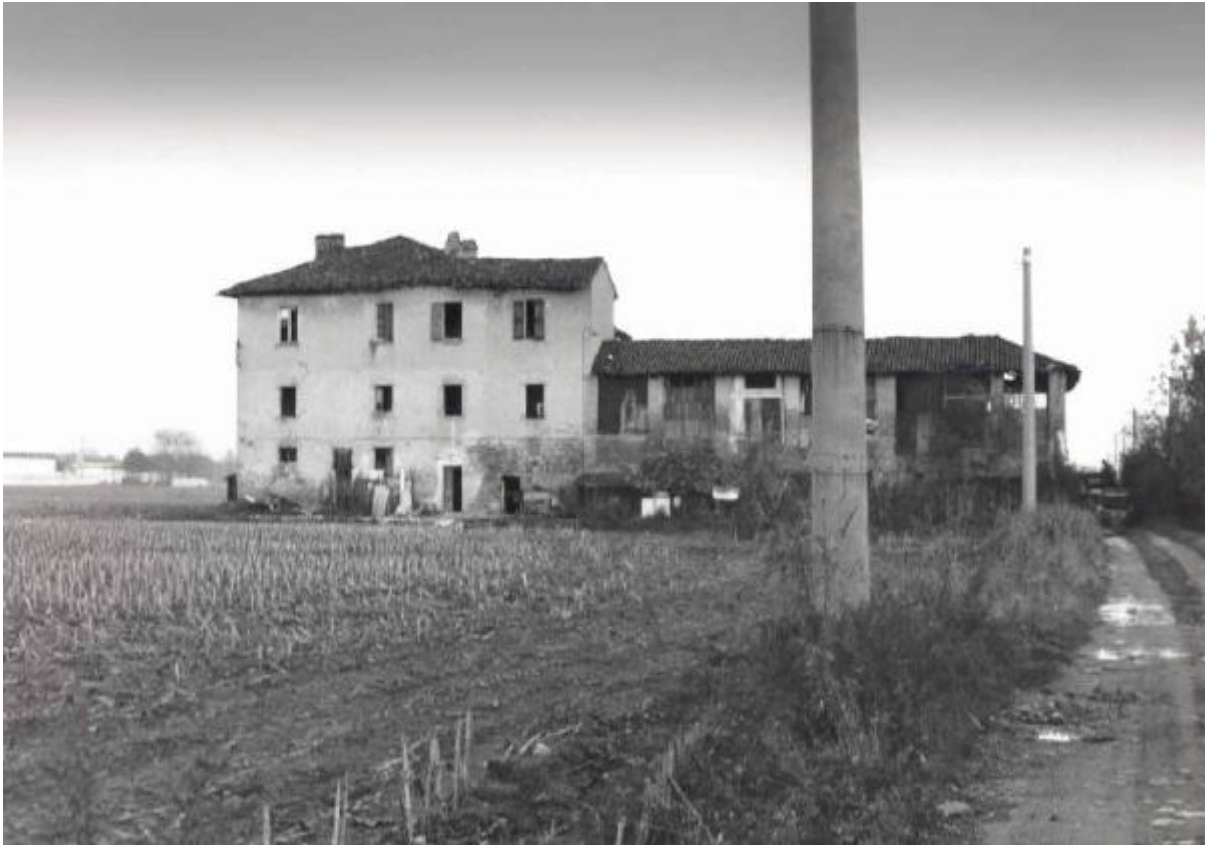
Riferimento alla parte: copertura

Stato di conservazione: cattivo

Riferimento alla parte: muratura perimetrale

Stato di conservazione: discreto

Riferimento alla parte: infissi

Riferimento alla parte: scale

Stato di conservazione: mediocre

Riferimento alla parte: solai
