# Villa Piazza Visconti 3

Macherio (MB)

Codice scheda: MI100-04019

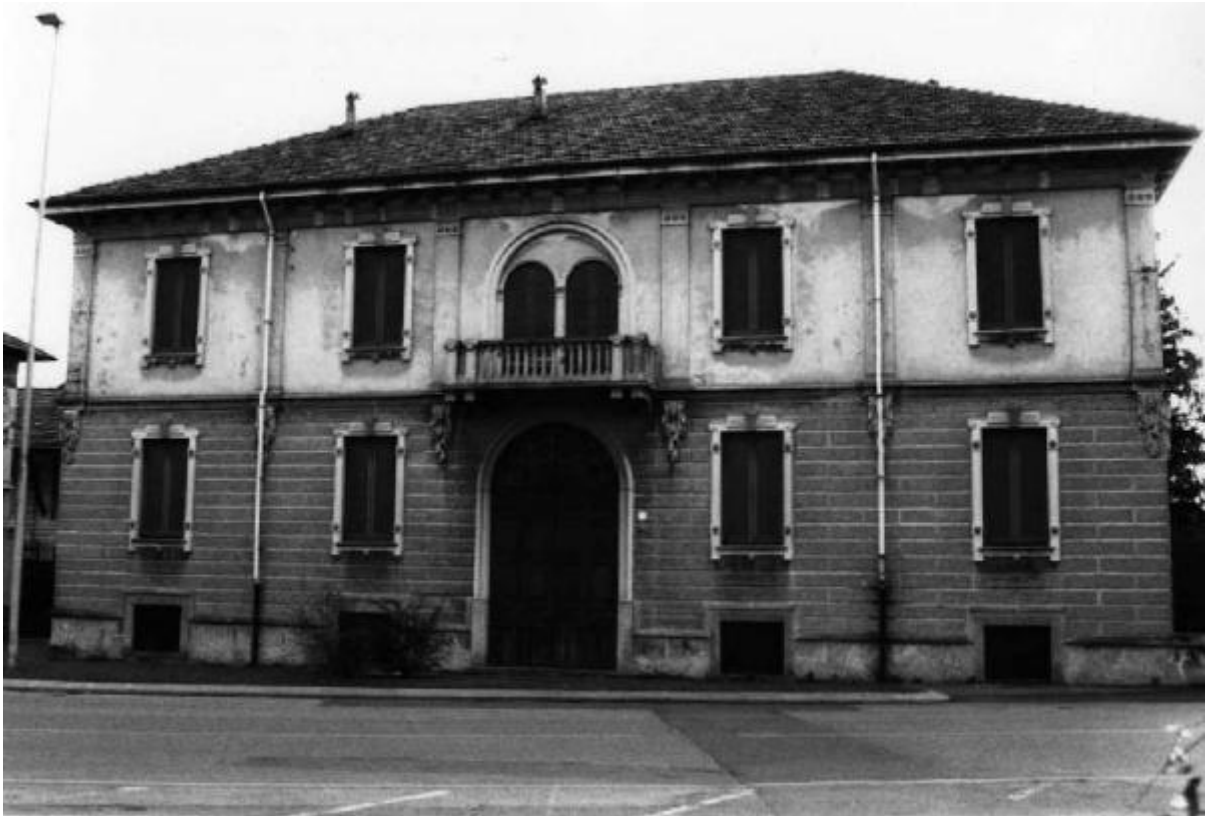
Codice identificativo: 151290003\_001

Stato di conservazione: buono

Stato di conservazione: discreto

Stato di conservazione: cattivo

Indicazioni specifiche: deteriorati o inadeguati
