Villa Dell'Acqua

Meda (MB)

Codice scheda: MI100-04233

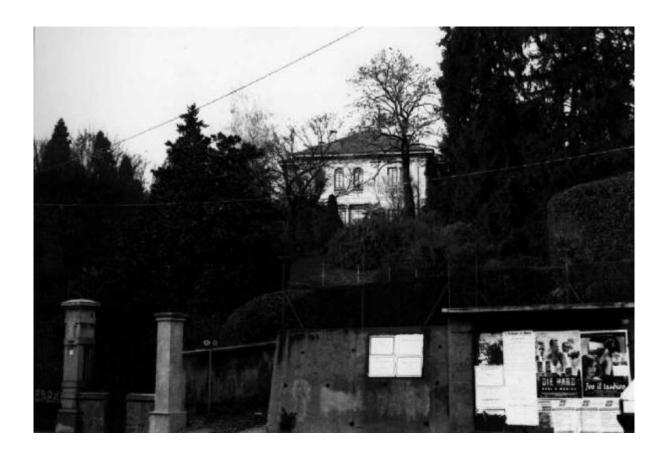
La villa è situata sopra il poggio che sovrasta piazza volta ed è circondata da un vasto parco. La facciata principale della villa è caratterizzata da una grande vetrata multicolore che da luce agli ambienti interni.

Stato di conservazione: buono

Stato di conservazione: cattivo

Indicazioni specifiche: deteriorati o inadeguati
