Scuderia del palazzo De' Capitani, Carpegna (ex)

Meda (MB)

Codice scheda: MI100-04236

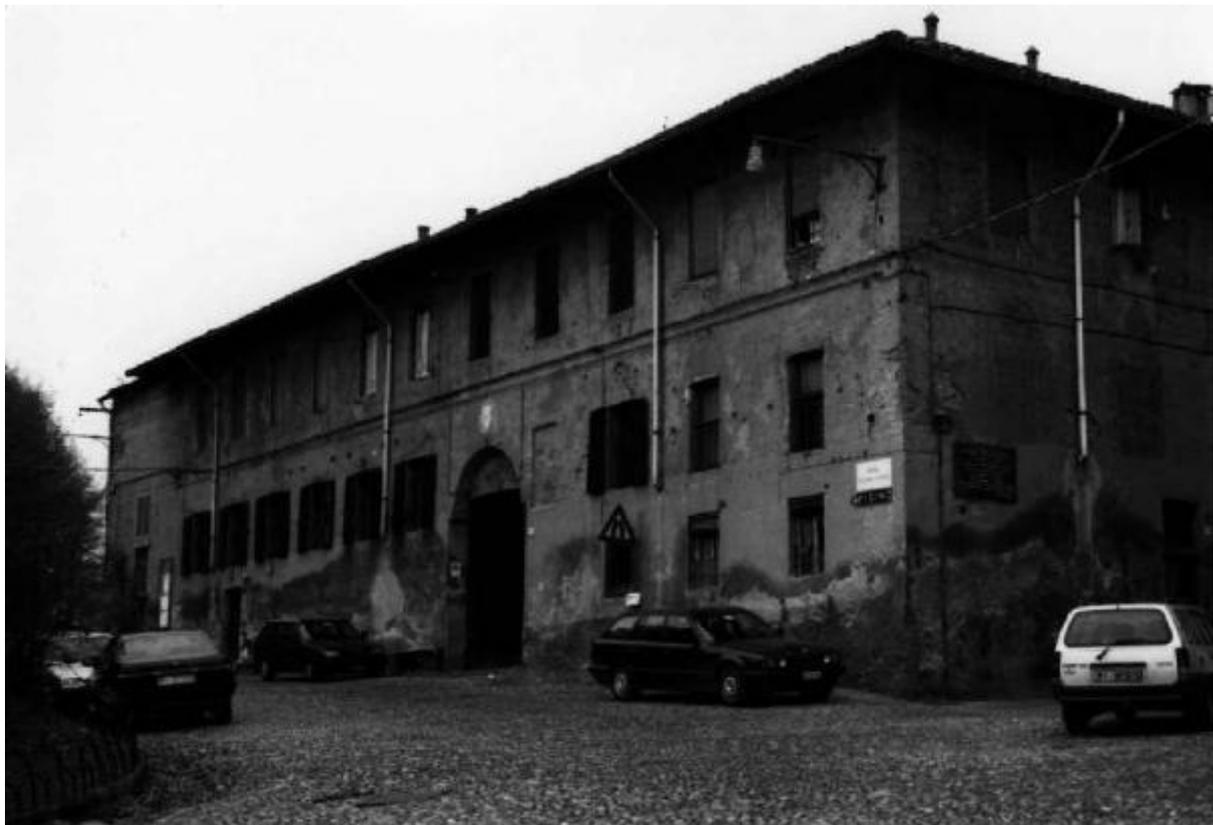
Stato di conservazione: cattivo

Indicazioni specifiche: fessurazioni passanti e/o rilevanti

Stato di conservazione: mediocre
