# Cascina Munaia Vecia - complesso

Meda (MB)

Codice scheda: MI100-04259

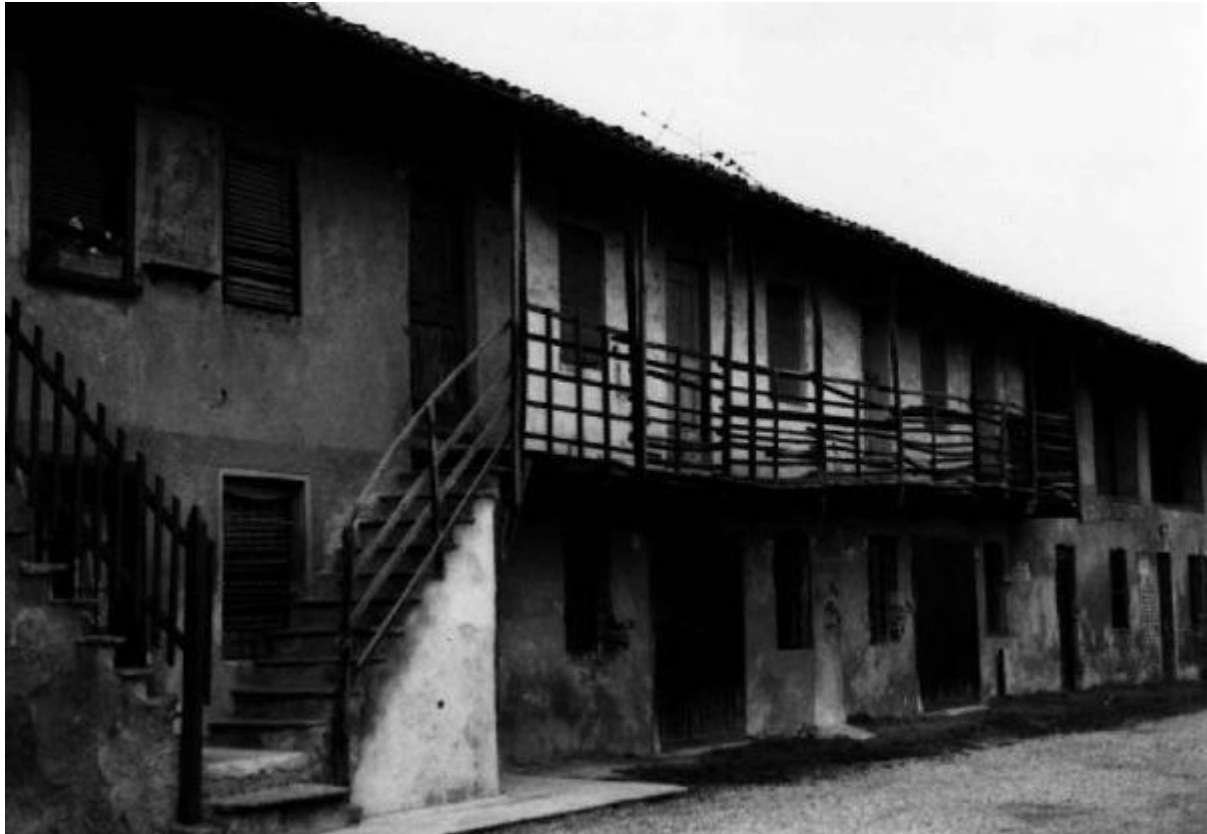
Stato di conservazione: cattivo

Indicazioni specifiche: con rilevanti lesioni e/o cedimenti

Indicazioni specifiche: fessurazioni passanti e/o rilevanti

Indicazioni specifiche: deteriorati o inadeguati
