Cascina Montorfano - complesso

Melegnano (MI)

Codice scheda: MI100-04394

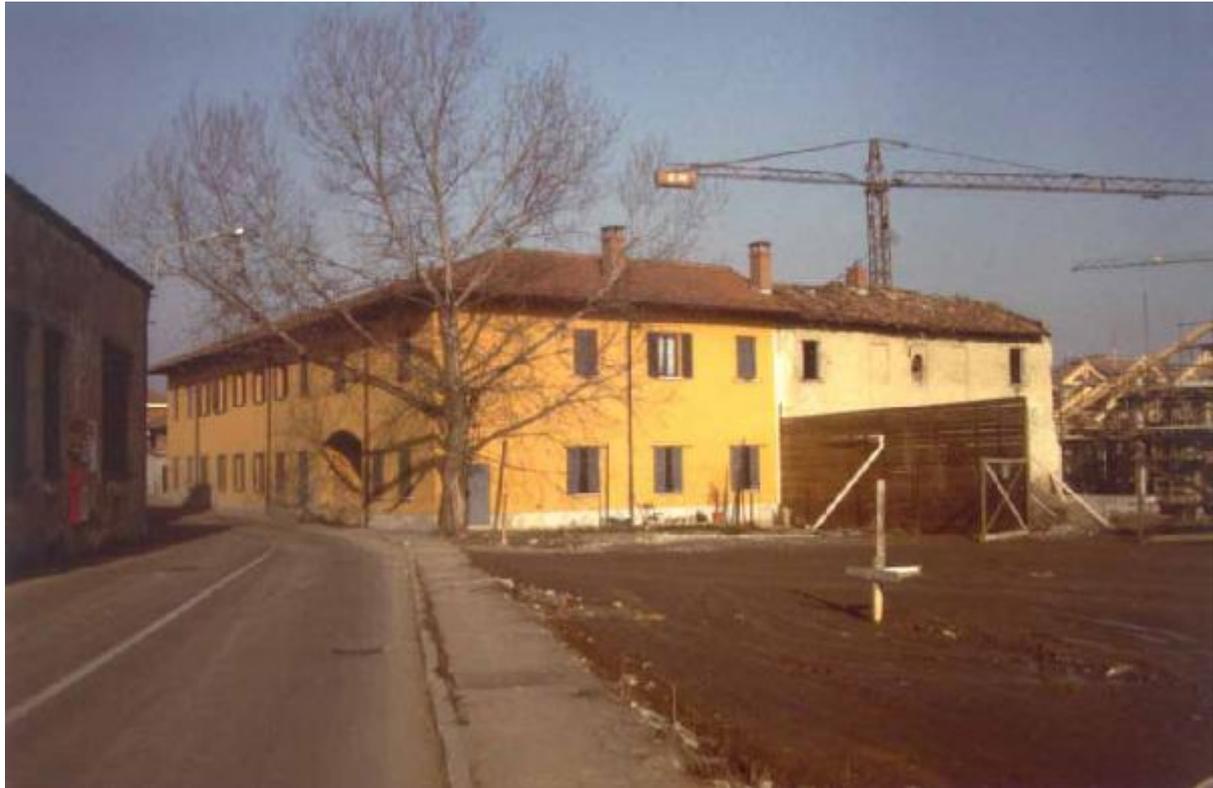
Stato di conservazione: cattivo

Indicazioni specifiche: parzialmente crollate

Indicazioni specifiche: parzialmente crollata

Indicazioni specifiche: prevalentemente mancanti

Indicazioni specifiche: con sconessioni rilevanti

Indicazioni specifiche: completamente crollati
