Chiesa dei Servi della Madonna Addolorata

Melegnano (MI)

Codice scheda: MI100-04400

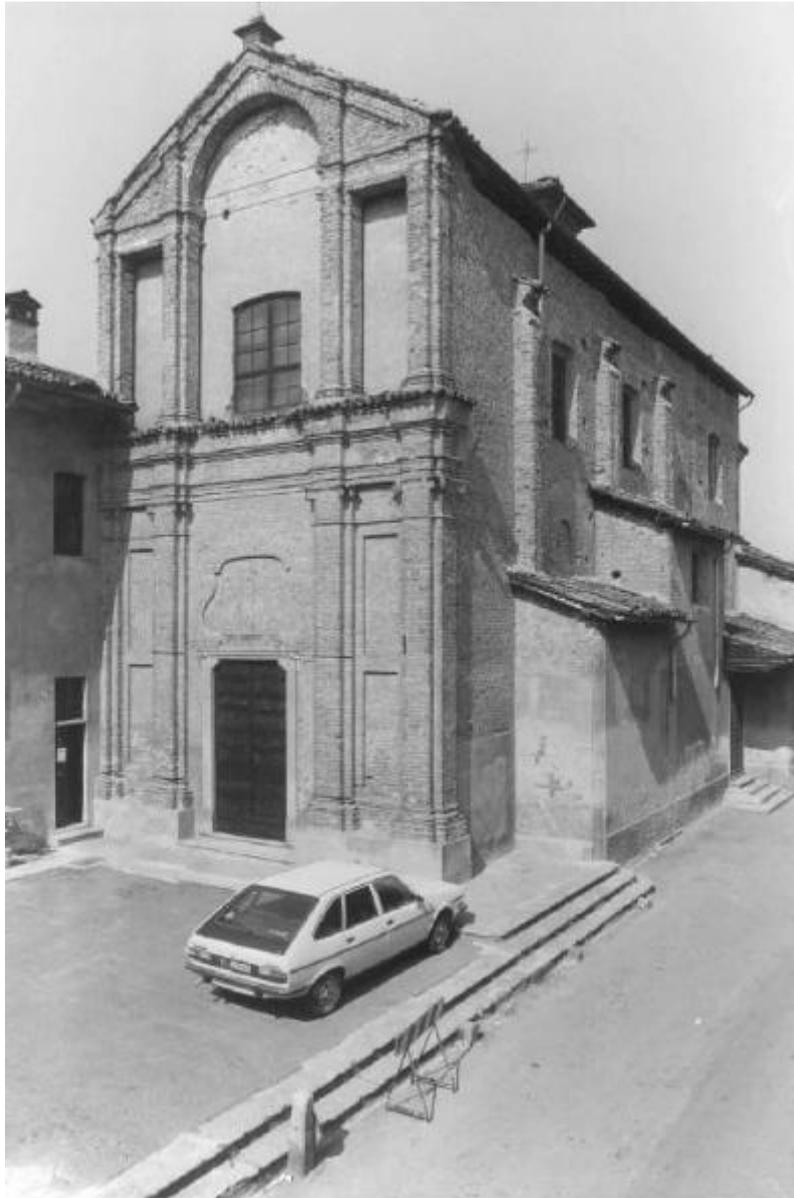
Riferimento alla parte: copertura

Stato di conservazione: buono

Riferimento alla parte: muratura perimetrale

Riferimento alla parte: infissi

Stato di conservazione: cattivo
