Monastero delle Suore Orsoline

Melegnano (MI)

Codice scheda: MI100-04406

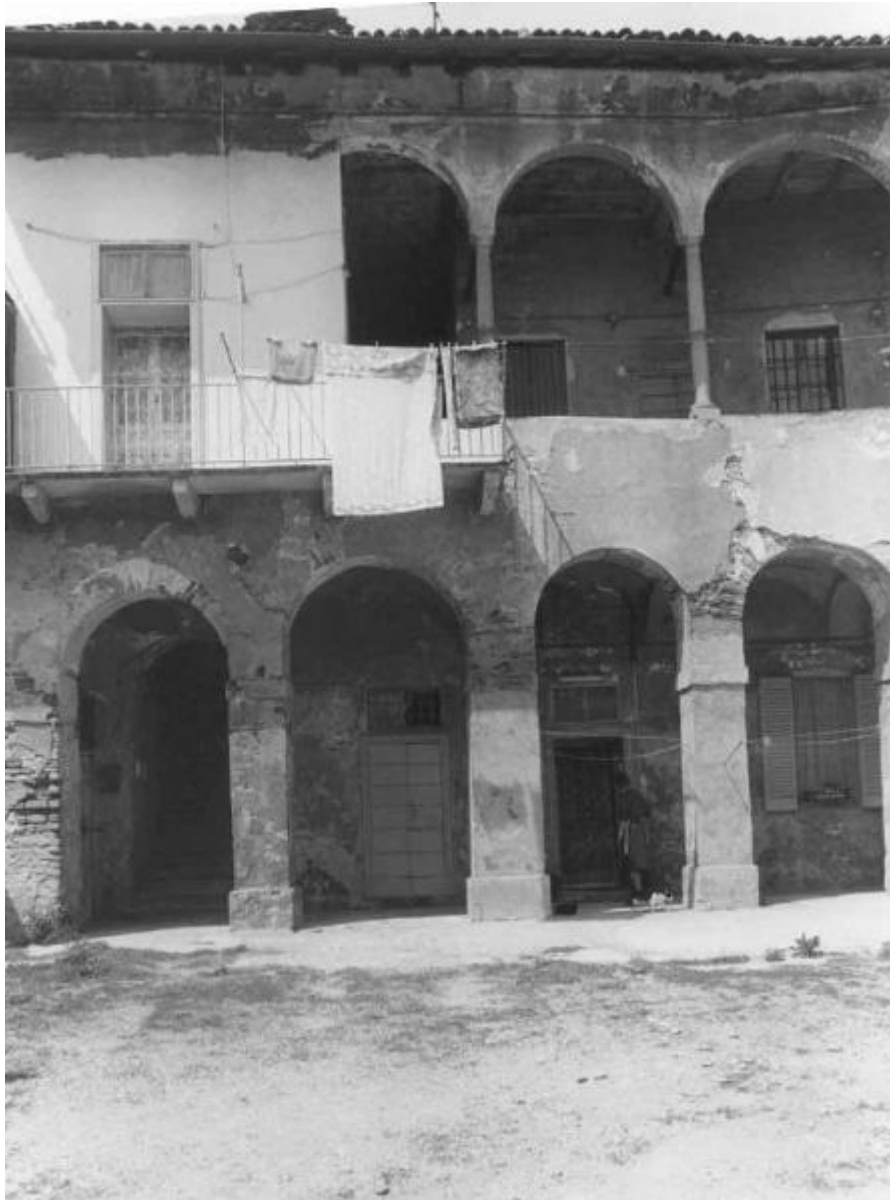
Stato di conservazione: cattivo

Stato di conservazione: discreto

Stato di conservazione: mediocre

Indicazioni specifiche: deteriorati
