Cascina Porchera - complesso

Monza (MB)

Denominazione: Cascina Porchera - complesso

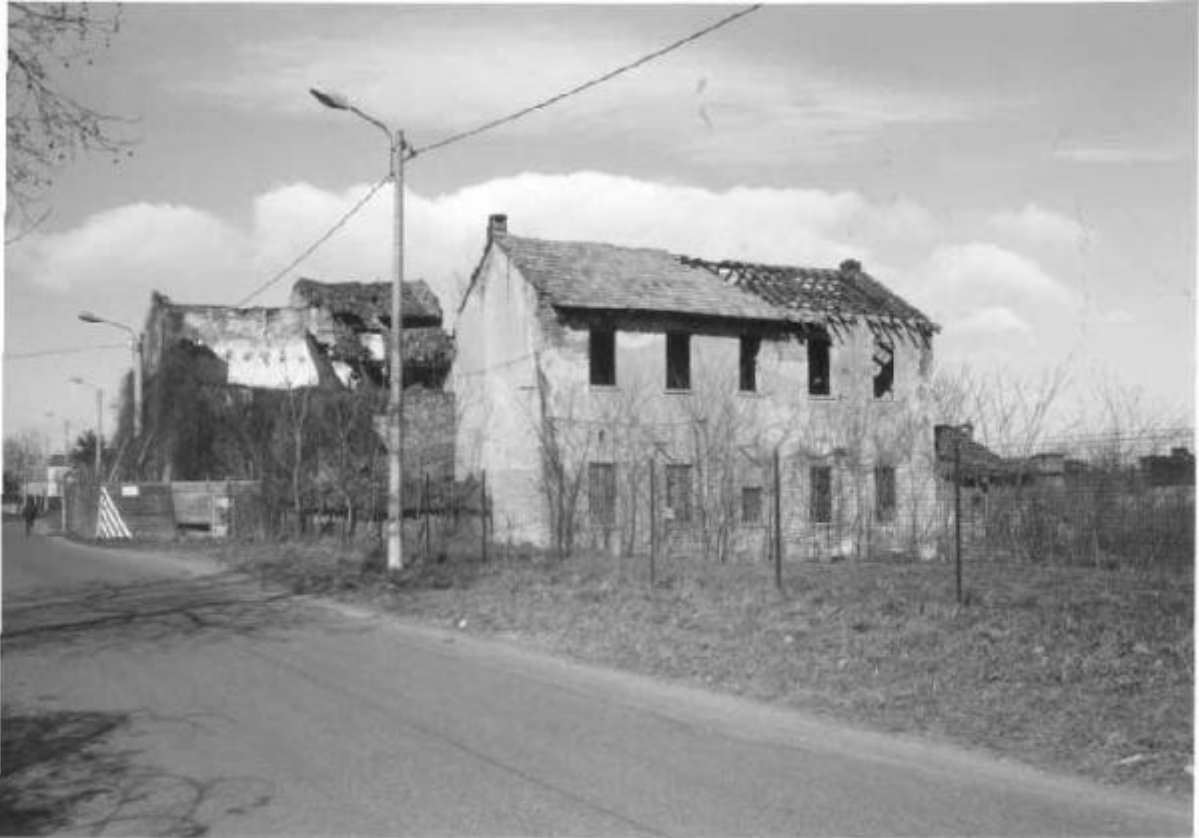
STATO DI CONSERVAZIONE [1 / 5]

Riferimento alla parte: copertura

Stato di conservazione: cattivo

Riferimento alla parte: muratura perimetrale

Riferimento alla parte: infissi

Riferimento alla parte: scale

Riferimento alla parte: solai
