Cascina Cantalupo Terza - complesso

Monza (MB)

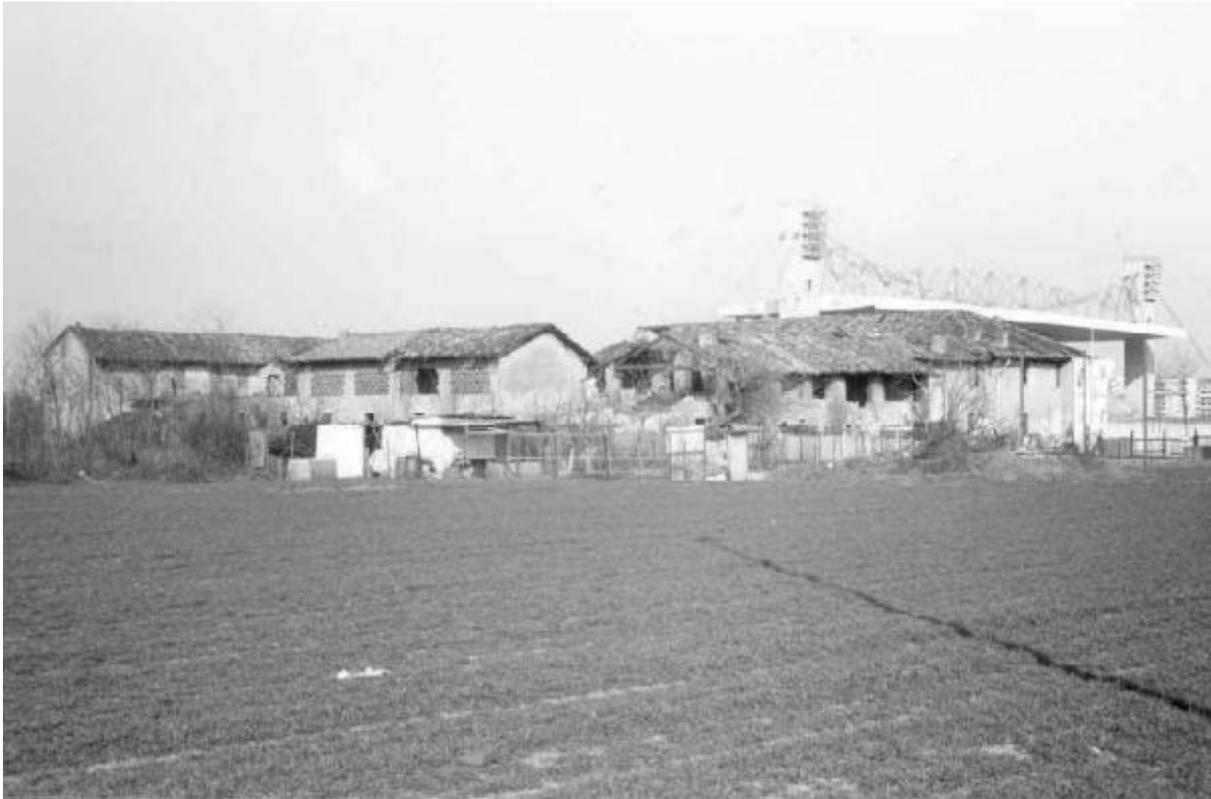
Stato di conservazione: cattivo
