# Mulino della Cascina Bastoni

Monza (MB)

Codice scheda: MI100-04980

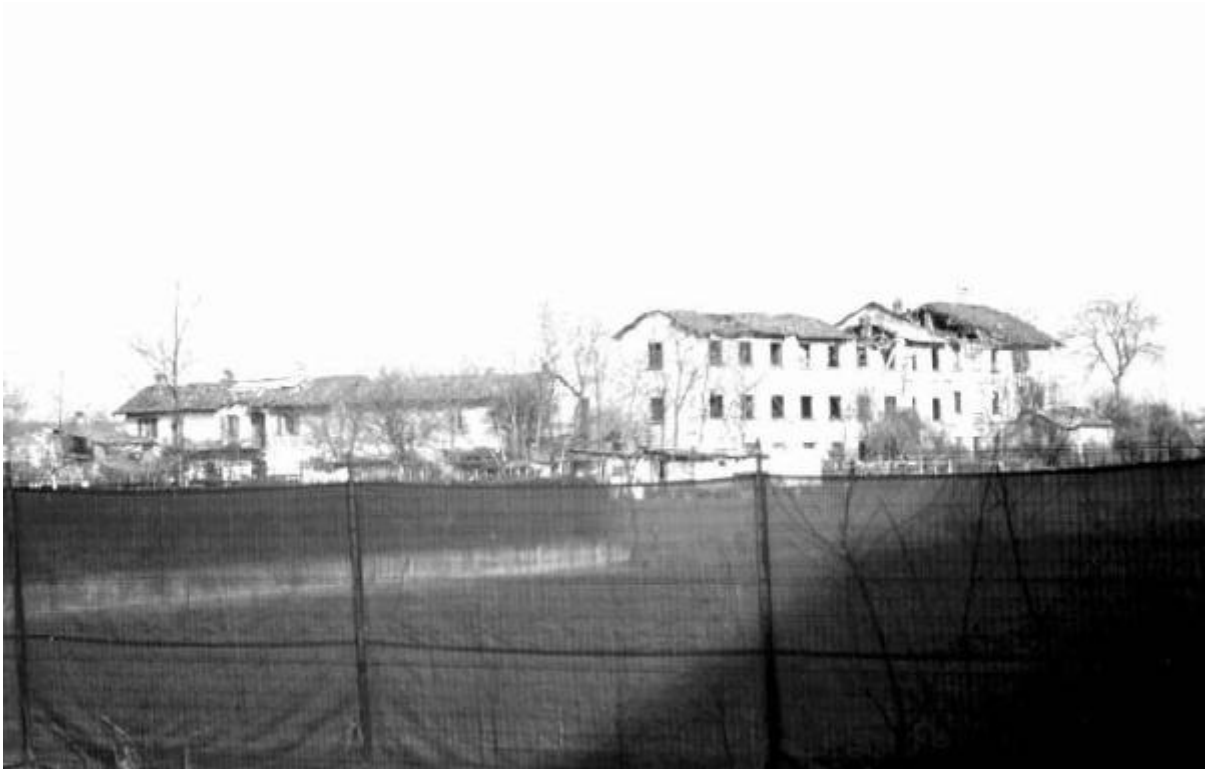
Stato di conservazione: cattivo
