Mulino di Basiano

Morimondo (MI)

Codice scheda: MI100-05023

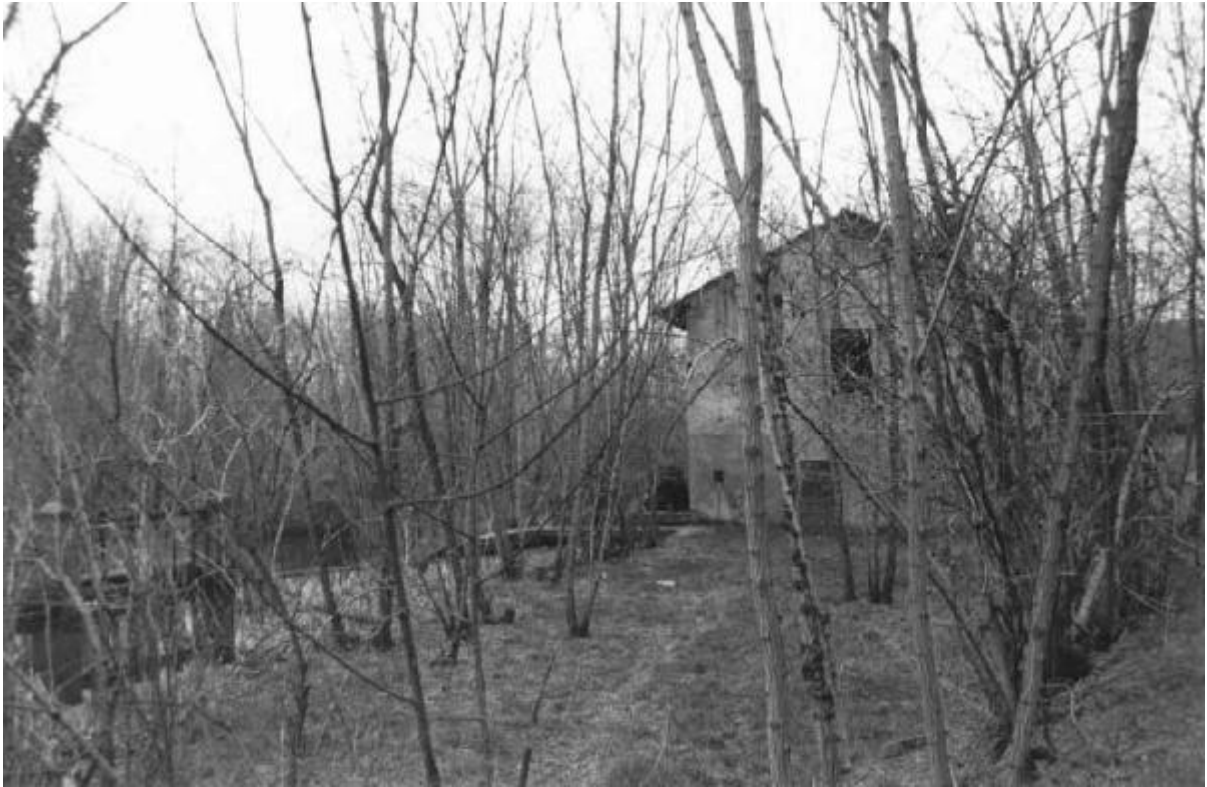
Sul lato sud si conservano una ruota ad acqua e parte degli impianti idraulici da tempo in disuso. Interessante risulta il sistema di chiuse e di canali che si diramano nel punto in cui la roggia si allarga formando una zona allagata.

Stato di conservazione: cattivo

Stato di conservazione: discreto

Stato di conservazione: mediocre
