Cascina Ponte Castano - complesso

Nosate (MI)

Codice scheda: MI100-05144

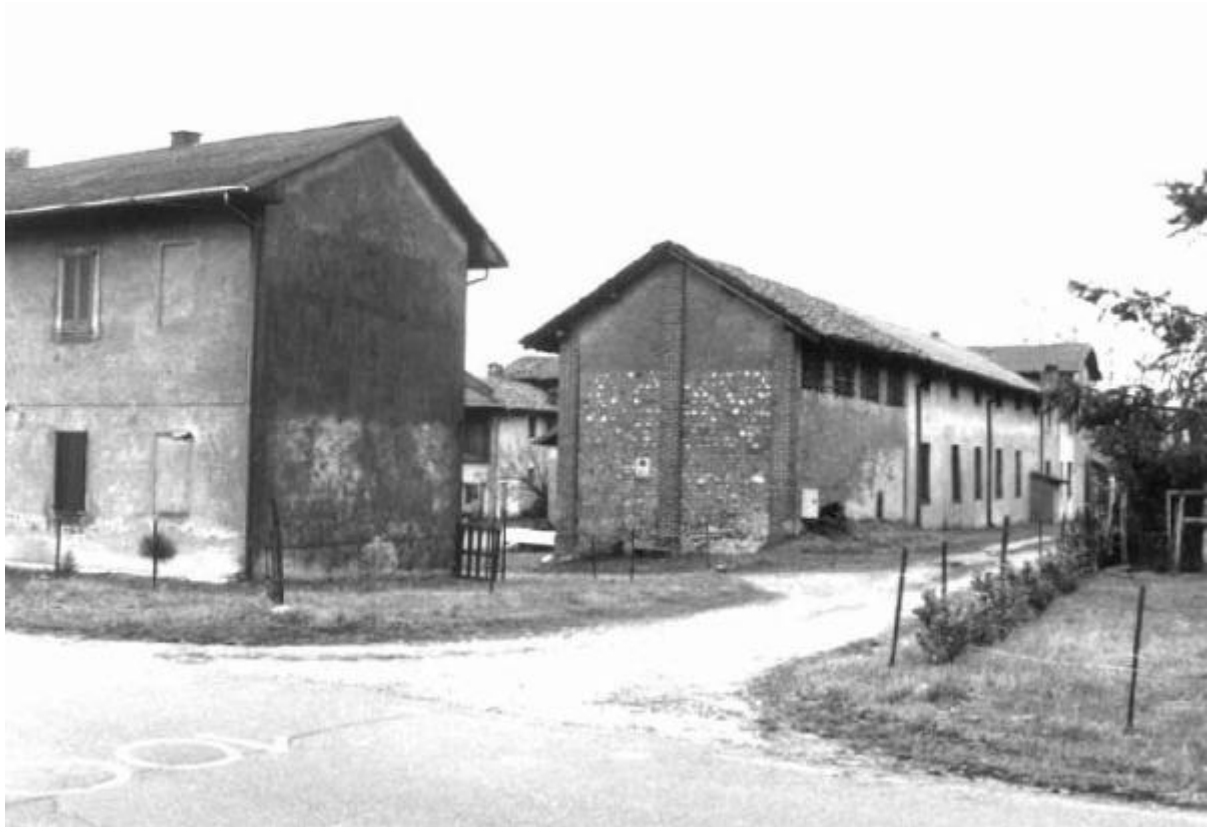
Codice identificativo: 151550008_001

Stato di conservazione: cattivo

Indicazioni specifiche: con rilevanti lesioni e/o cedimenti

Stato di conservazione: discreto

Indicazioni specifiche: con parti di intonaco mancanti

Indicazioni specifiche: deteriorati o inadeguati
