# Villa Vanini

Ossona (MI)

Codice scheda: MI100-05343

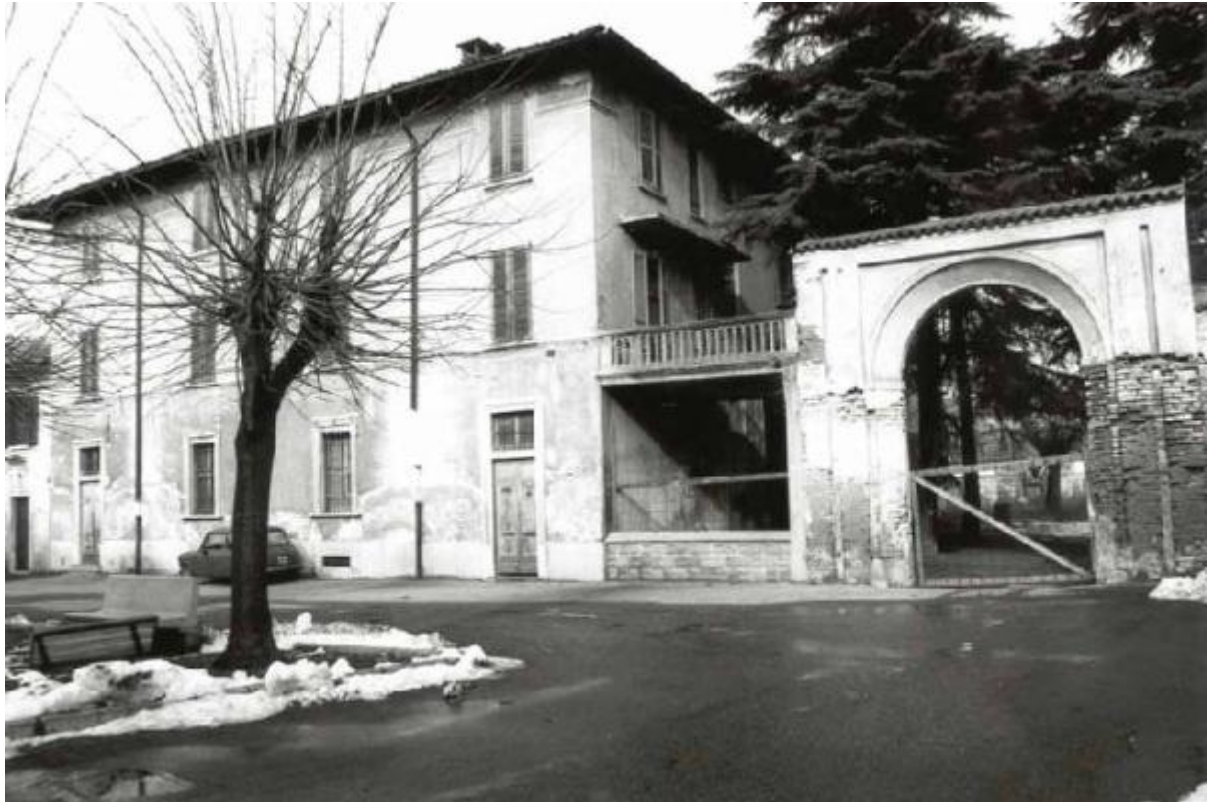
Stato di conservazione: cattivo

Indicazioni specifiche: fessurazioni passanti e/o rilevanti
