# Cascina Costa Vecchia - complesso

Pozzo d'Adda (MI)

Codice scheda: MI100-05813

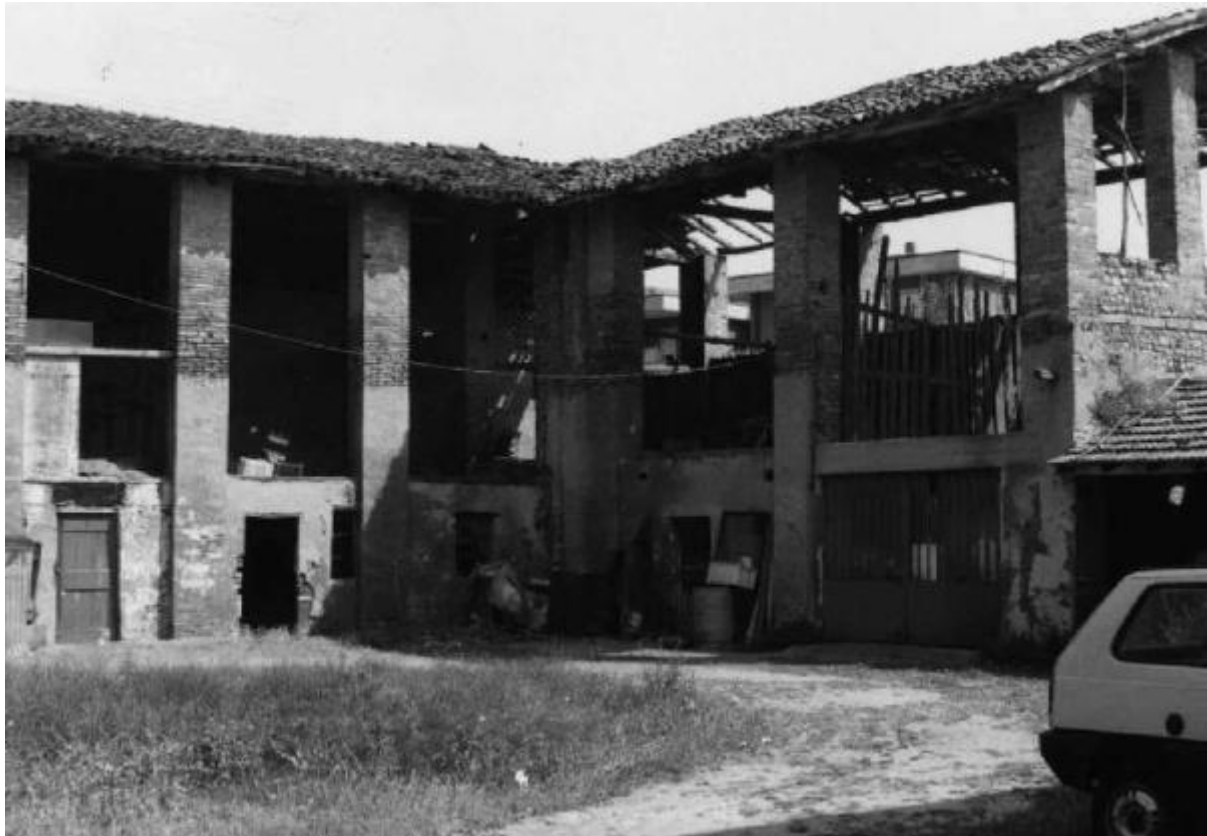
Stato di conservazione: cattivo
