# Cascina Ghirlanda - complesso

Rodano (MI)

Denominazione: Cascina Ghirlanda - complesso

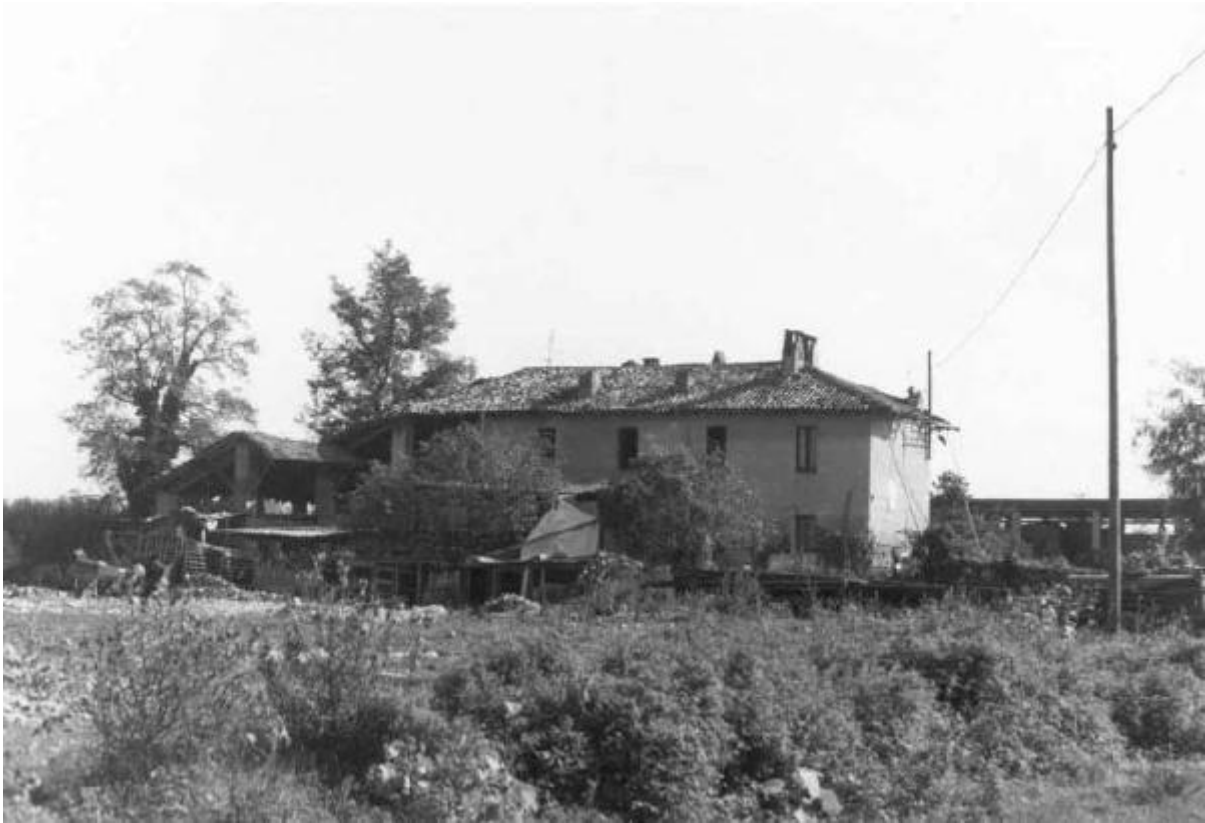
Riferimento alla parte: copertura

Stato di conservazione: cattivo

Riferimento alla parte: muratura perimetrale

Stato di conservazione: discreto

Riferimento alla parte: infissi

Riferimento alla parte: scale
