# Cascina Misericordia - complesso

Ronco Briantino (MB)

Codice scheda: MI100-06237

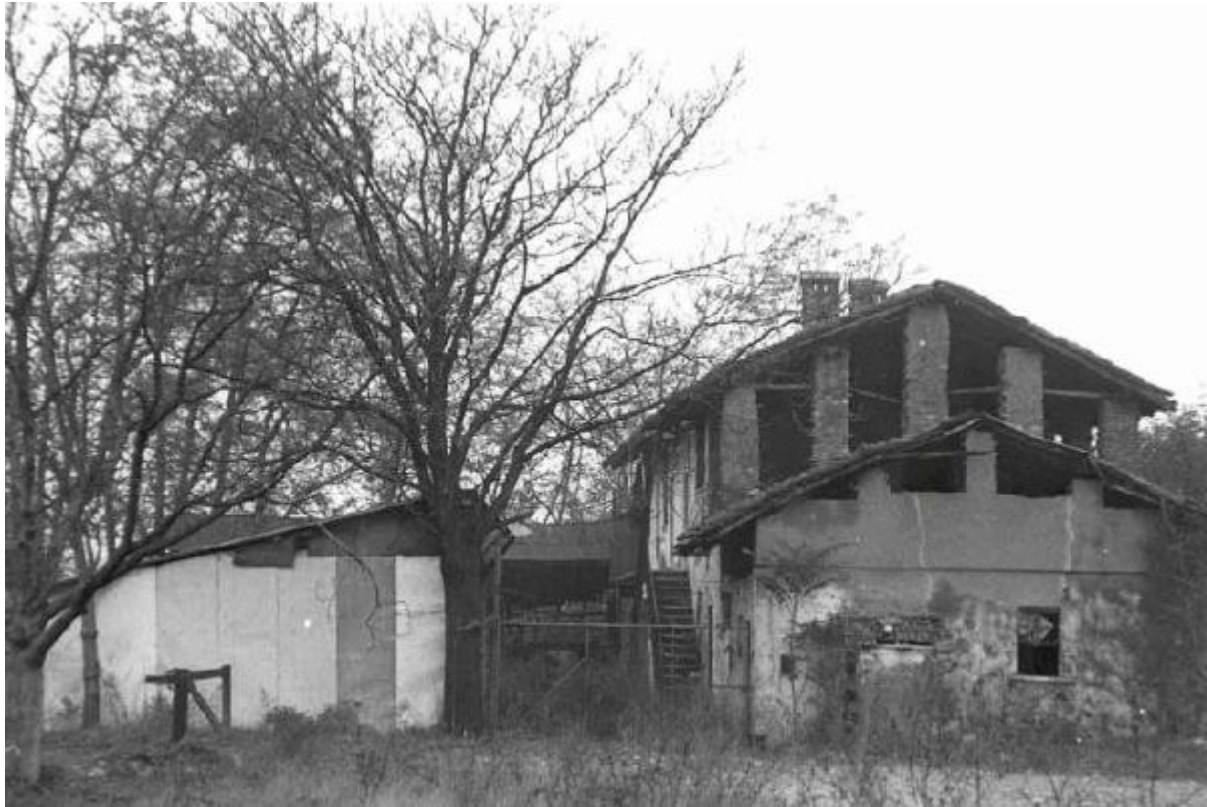
Stato di conservazione: cattivo

Indicazioni specifiche: parzialmente crollata

Stato di conservazione: mediocre
