Mulino Gerette

San Colombano al Lambro (MI)

Tipologia: mulino

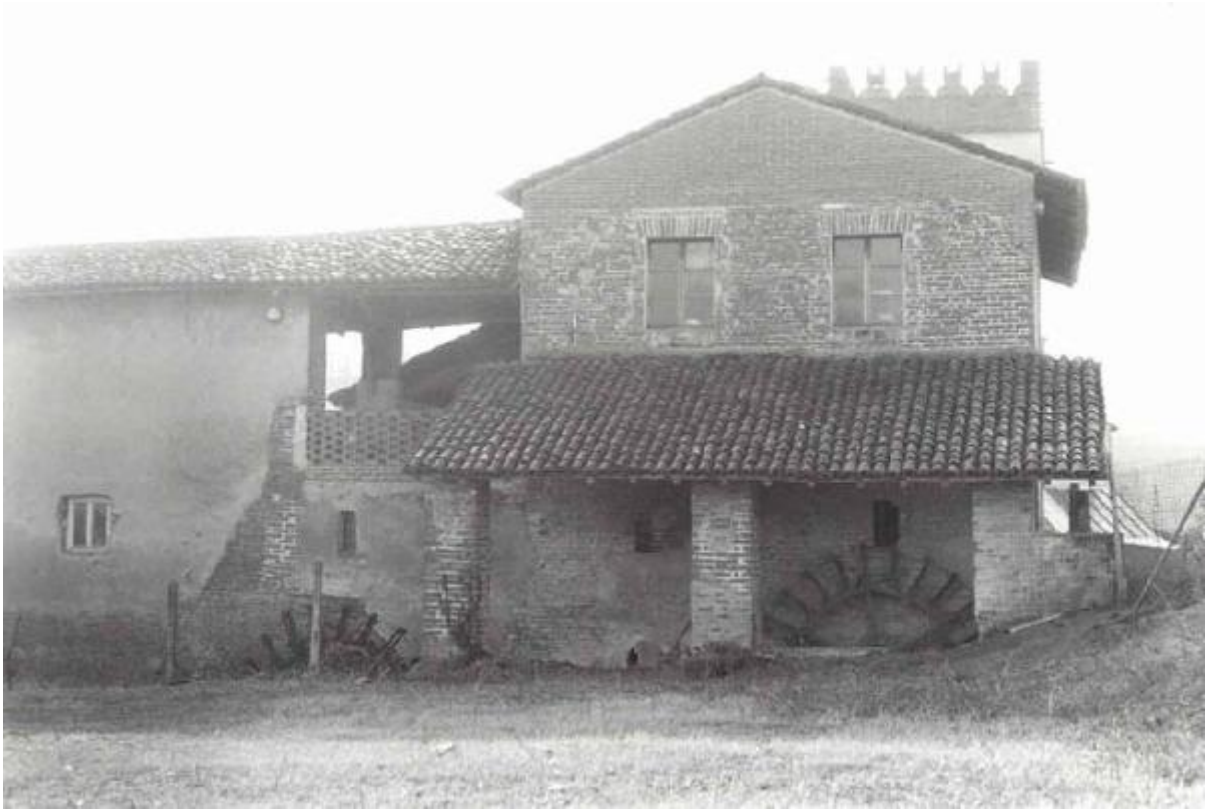
Stato di conservazione: buono

Stato di conservazione: discreto

Indicazioni specifiche: con parti di intonaco mancanti

Stato di conservazione: cattivo
