## Oratorio di S. Caterina (ex)

Seregno (MB)

Codice scheda: MI100-06762

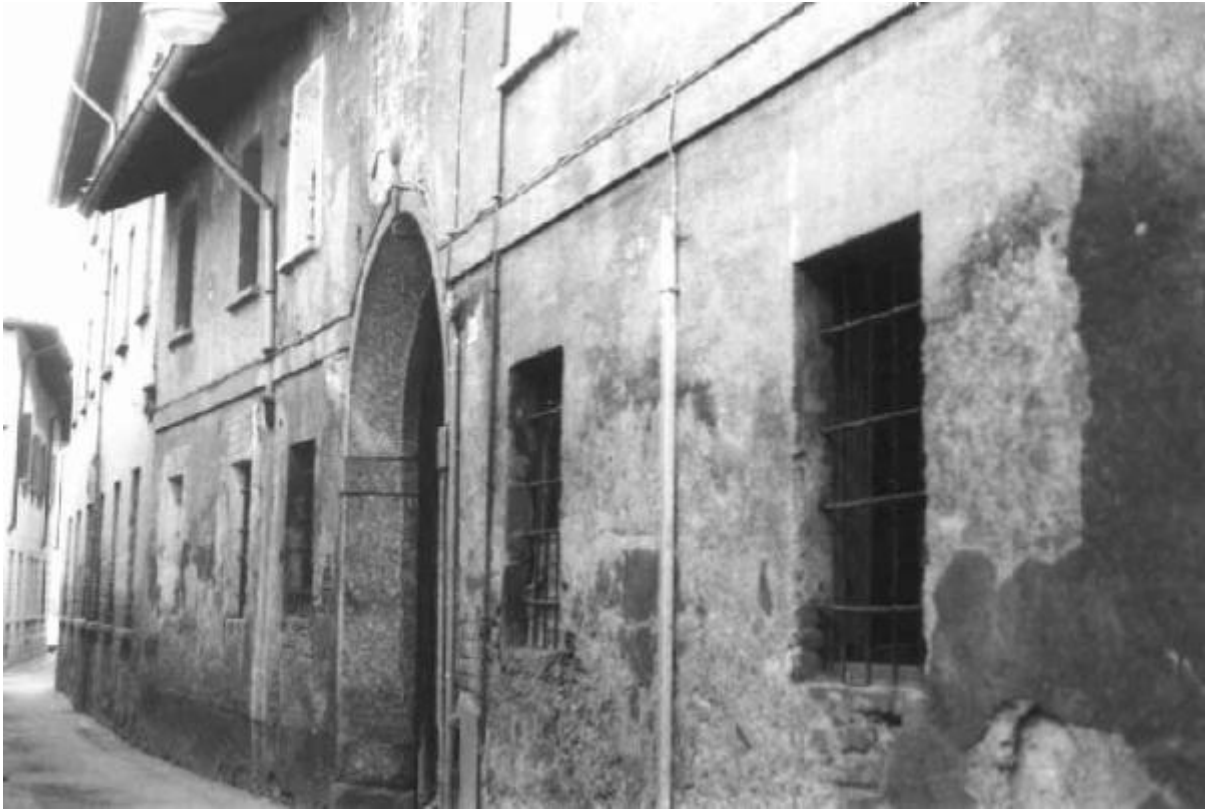
Stato di conservazione: cattivo

Indicazioni specifiche: fessurazioni passanti e/o rilevanti
