# Cascina Rabina - complesso

Sesto San Giovanni (MI)

Codice scheda: MI100-06936

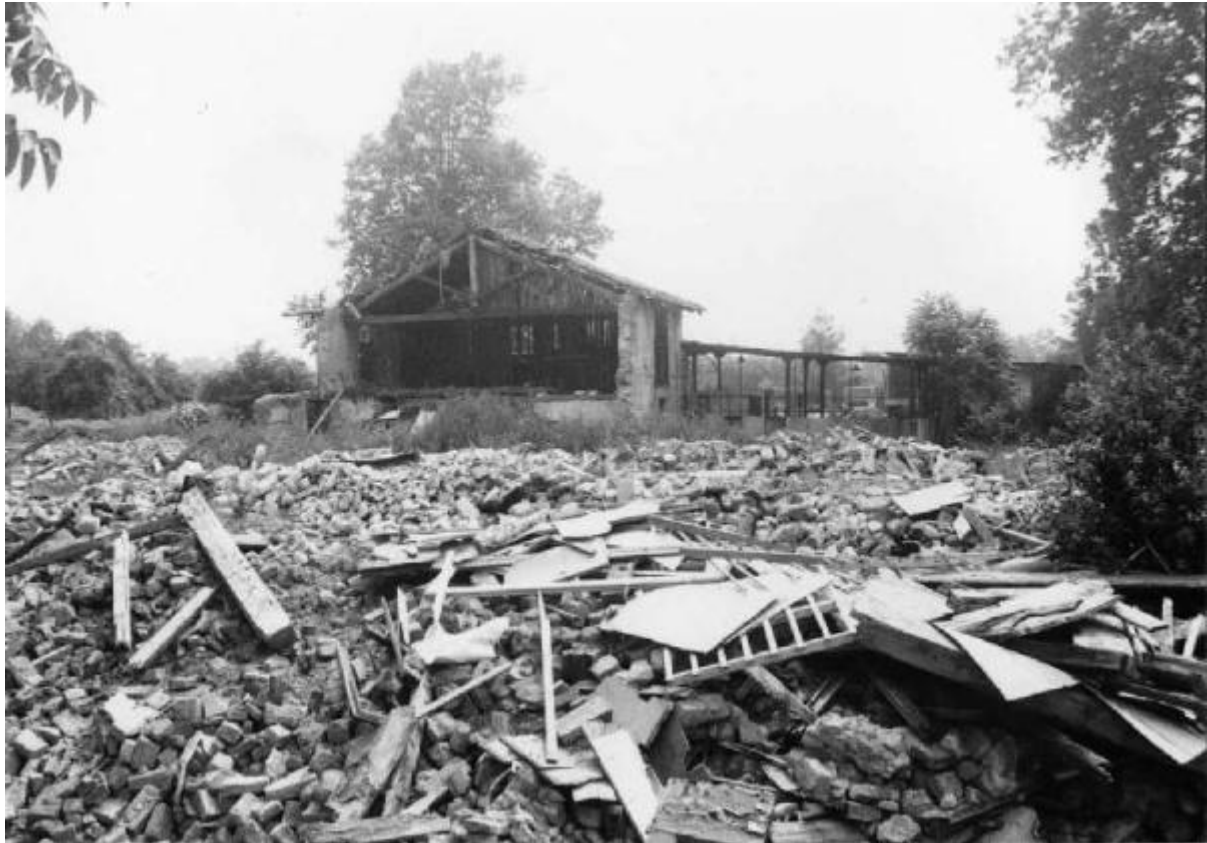
Stato di conservazione: cattivo

Indicazioni specifiche: completamente crollate

Indicazioni specifiche: parzialmente crollata

Indicazioni specifiche: crollate

Indicazioni specifiche: completamente crollati
