Villa Via Leonardo da Vinci 1

Trezzo sull'Adda (MI)

Codice scheda: MI100-07283

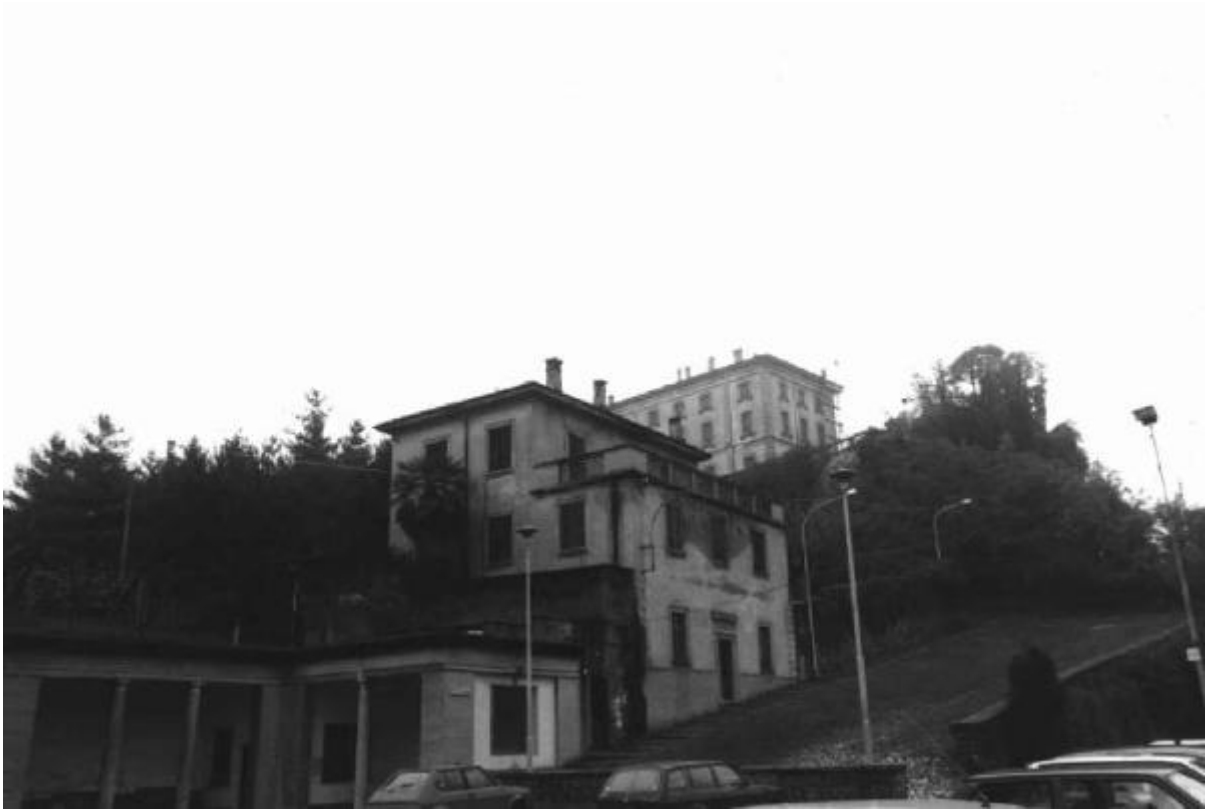
Stato di conservazione: cattivo

Indicazioni specifiche: non crollato ma totalmente inadeguato
