Cascina Bandeggiata - complesso

Trezzo sull'Adda (MI)

Codice scheda: MI100-07285

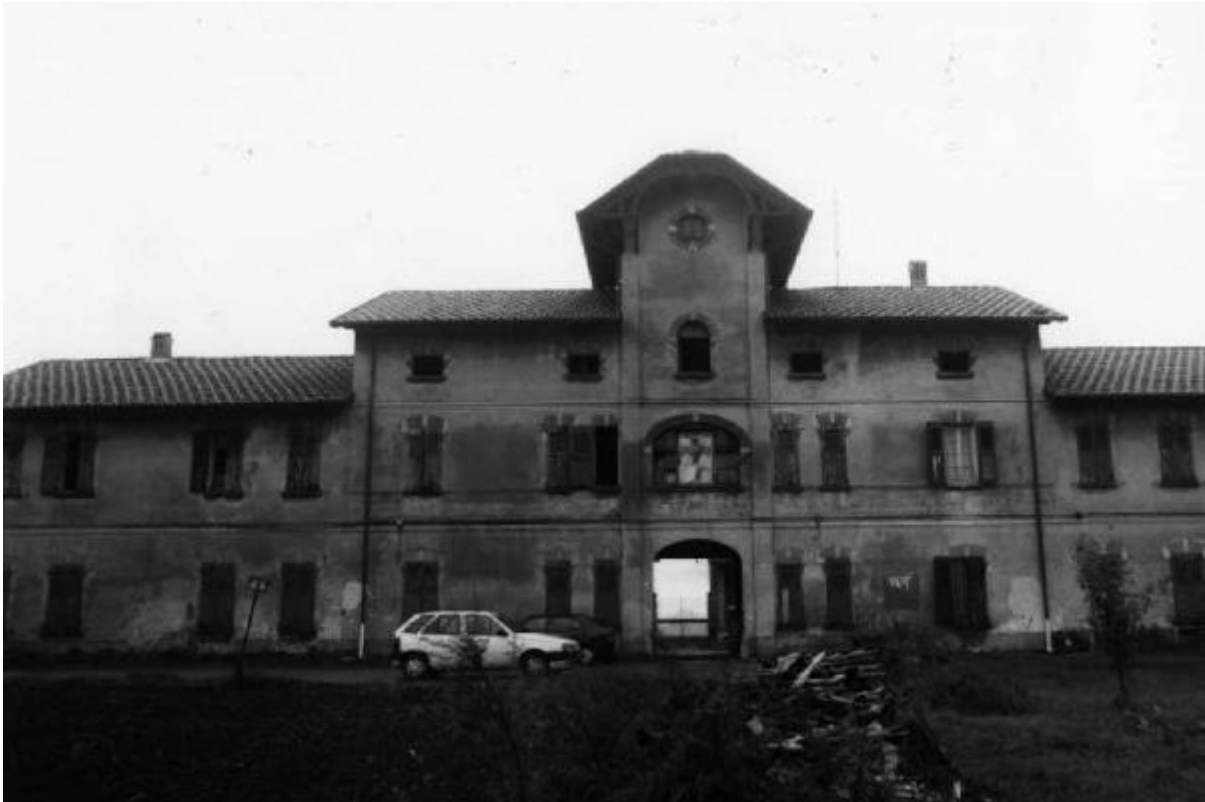
Stato di conservazione: buono

Stato di conservazione: discreto

Stato di conservazione: cattivo
