Casa Via Carcassola 76

Trezzo sull'Adda (MI)

Codice scheda: MI100-07311

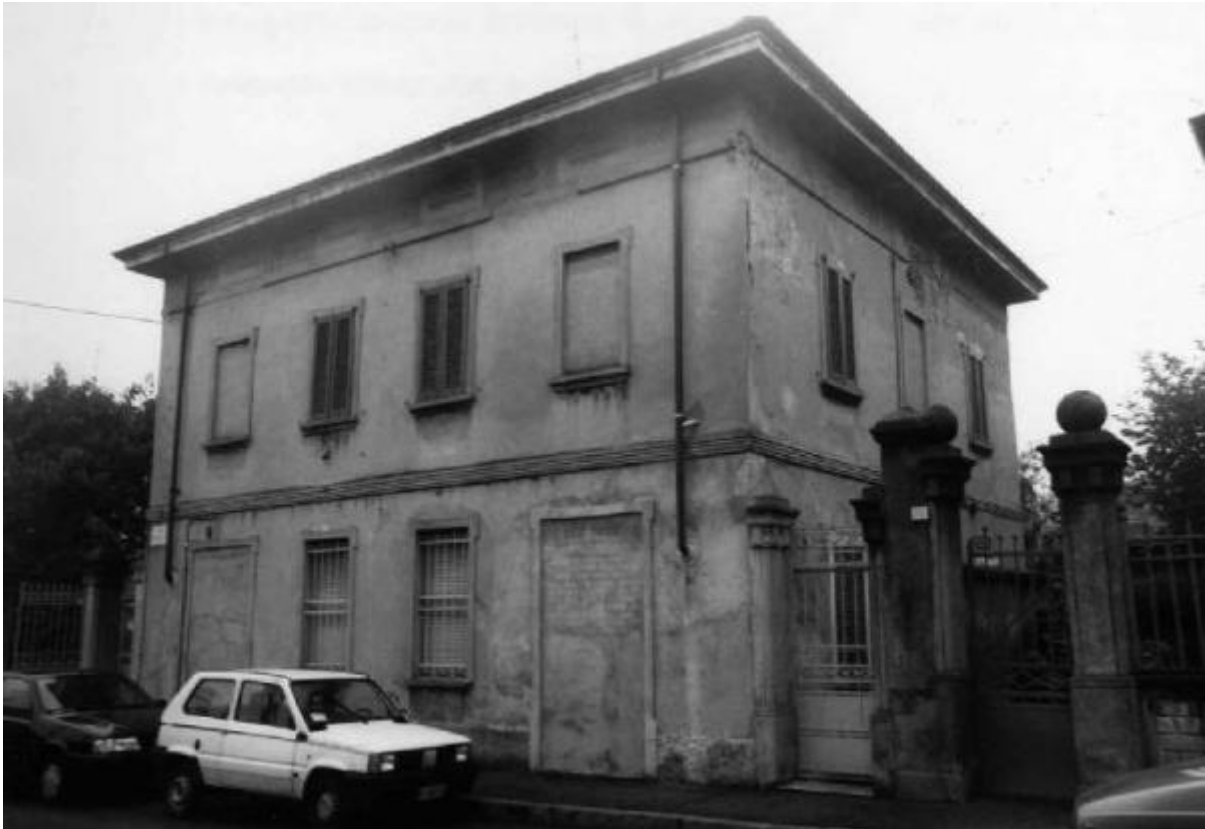
Stato di conservazione: buono

Stato di conservazione: discreto

Stato di conservazione: mediocre

Indicazioni specifiche: inadeguati
