Casa Via Carcassola 89

Trezzo sull'Adda (MI)

Codice scheda: MI100-07312

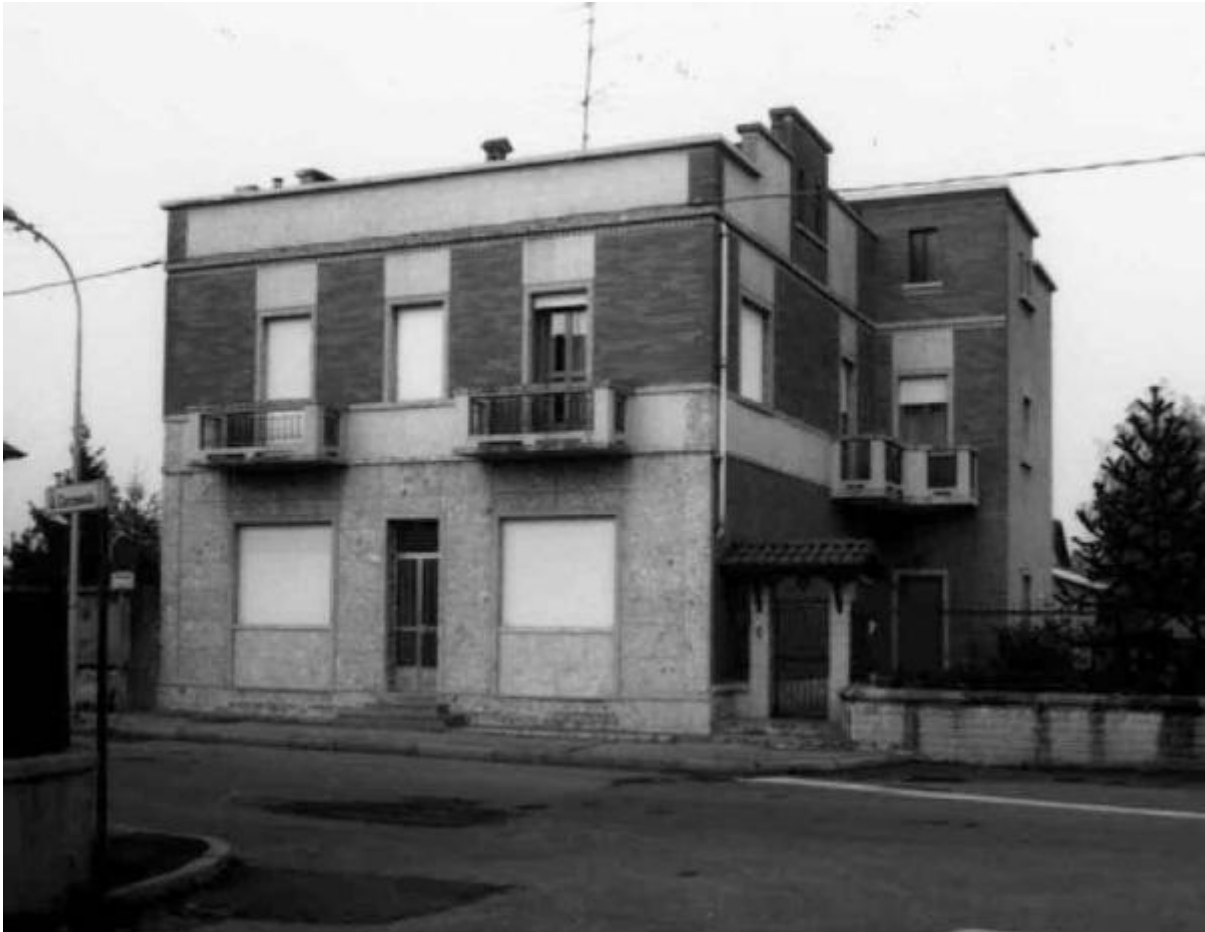
Stato di conservazione: buono
