Torre Via Torre 29

Trezzo sull'Adda (MI)

Denominazione: Torre Via Torre 29

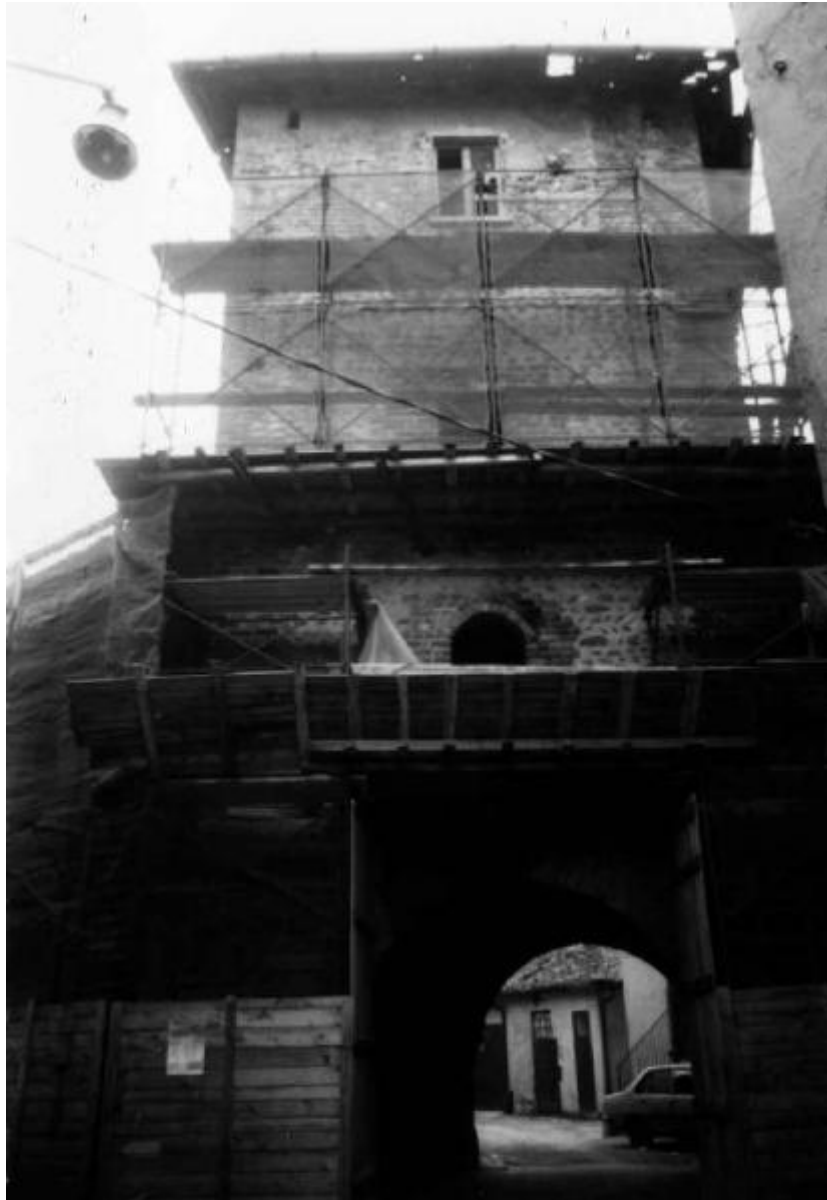
Stato di conservazione: cattivo

Stato di conservazione: buono

Stato di conservazione: mediocre
