# Cascina Via Alzaia Naviglio - complesso

Turbigo (MI)

Codice scheda: MI100-07572

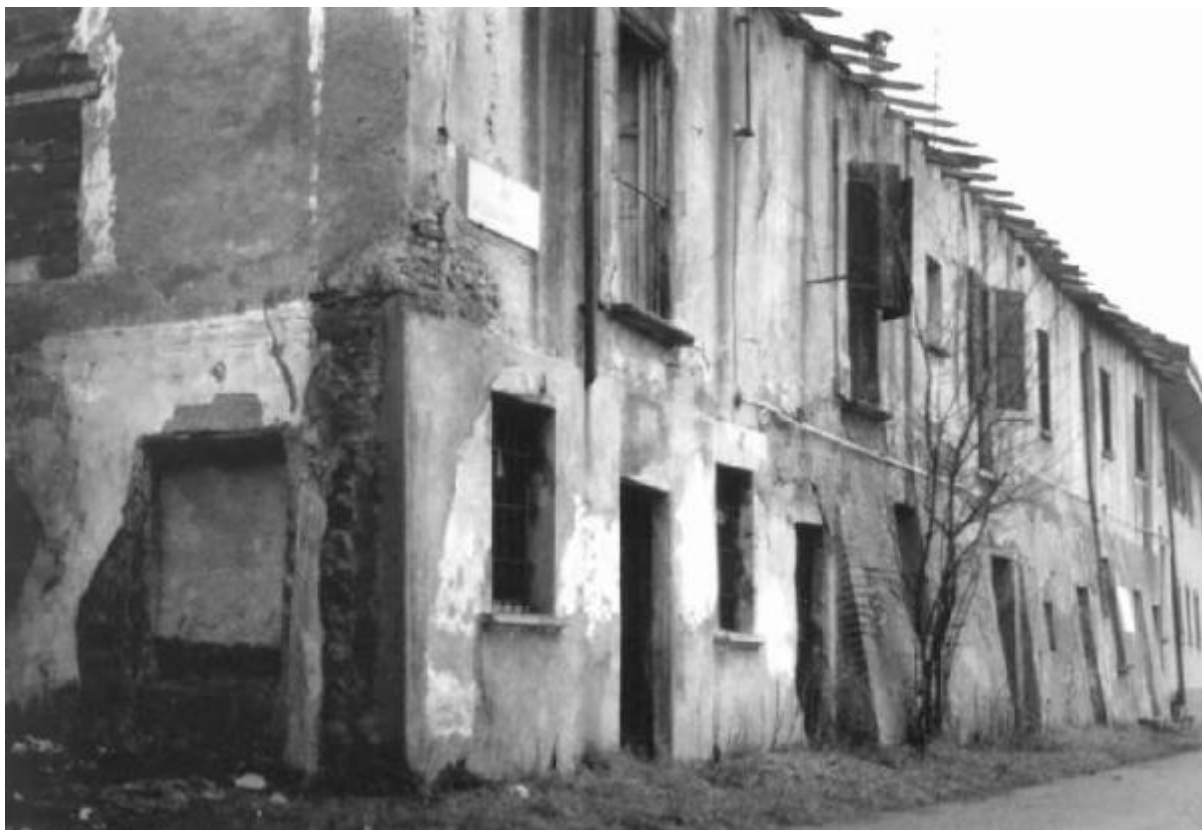
Indicazioni specifiche: completamente crollate

Indicazioni specifiche: fessurazioni passanti e/o rilevanti

Indicazioni specifiche: prevalentemente mancanti

Stato di conservazione: cattivo
