# Mulino Cusico

Zibido San Giacomo (MI)

Codice scheda: MI100-07894

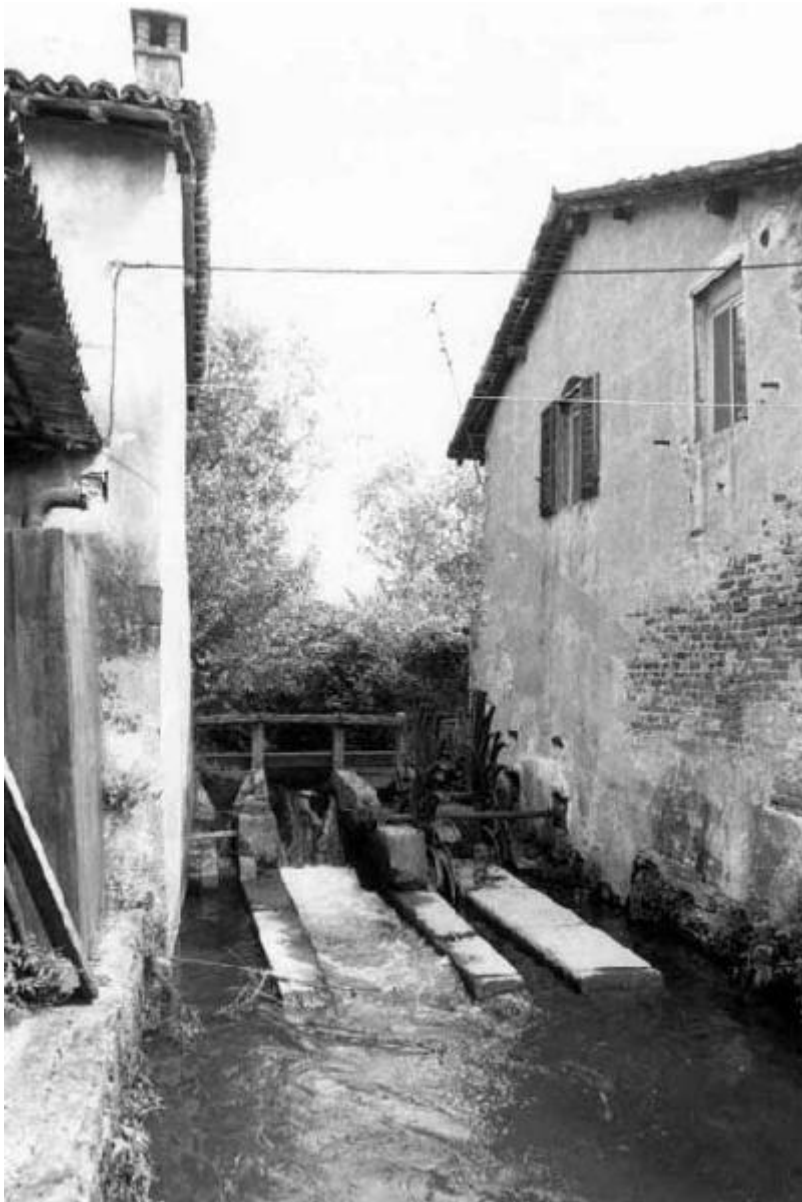
Stato di conservazione: cattivo

Stato di conservazione: discreto

Indicazioni specifiche: totalmente mancanti
