Molino nuovo

Gorgonzola (MI)

Codice scheda: MI100-09031

Tipologia: mulino

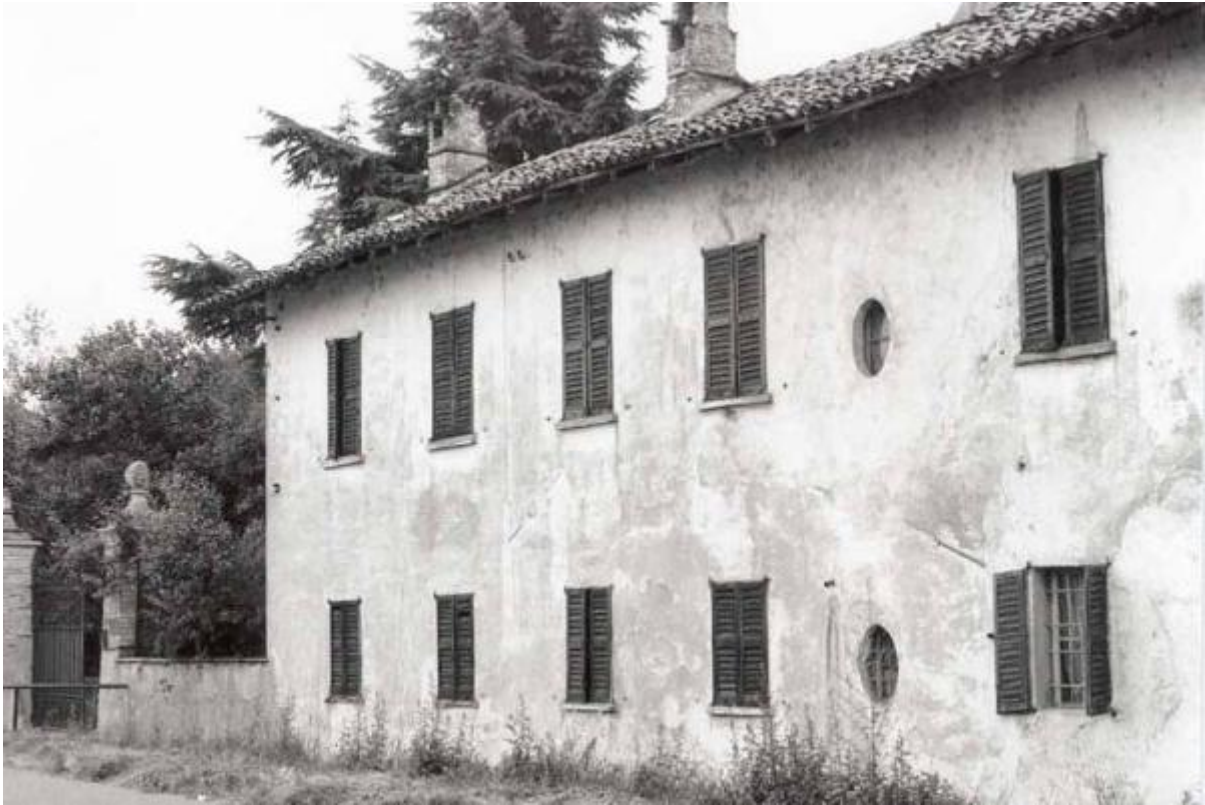
Stato di conservazione: discreto

Indicazioni specifiche: senza rilevanti deterioramenti

Indicazioni specifiche: con parti di intonaco mancanti
