Molino Molinetto

San Giuliano Milanese (MI)

Tipologia: mulino

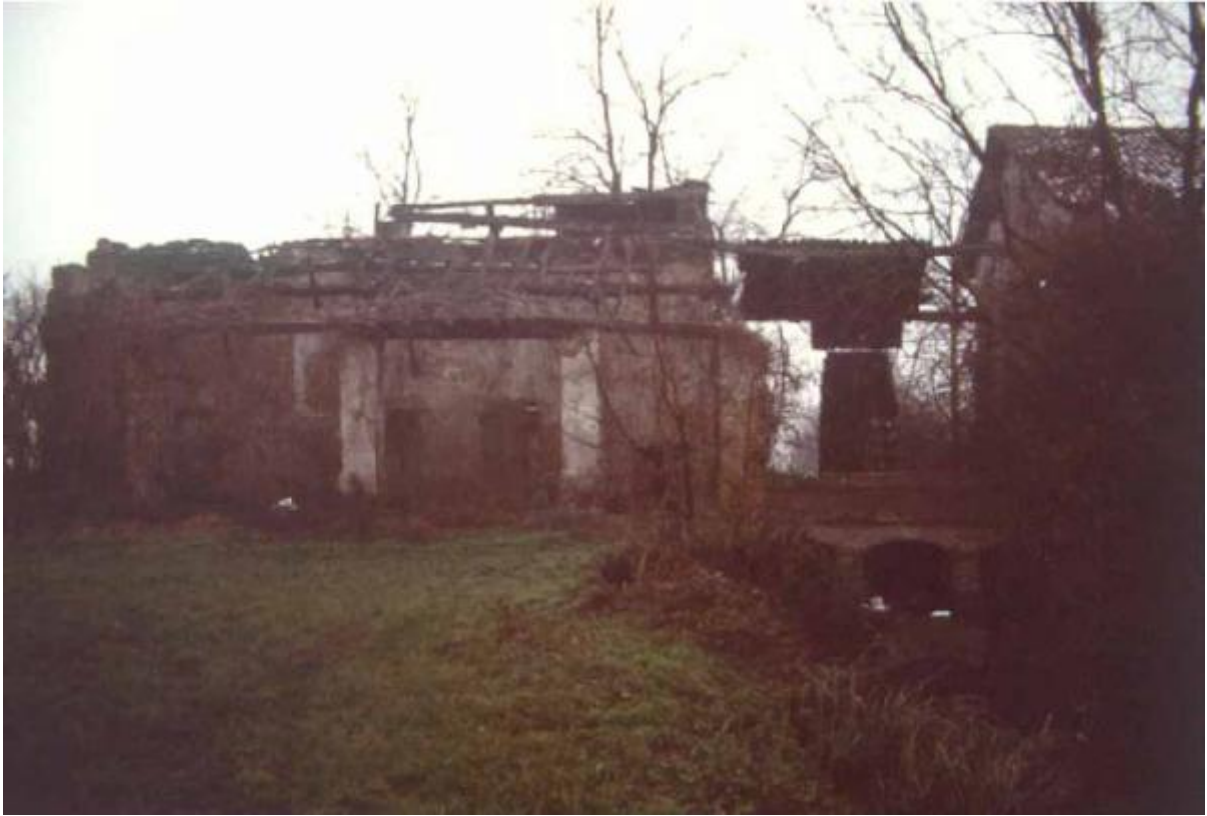
Indicazioni specifiche: completamente crollate

Indicazioni specifiche: fessurazioni passanti e/o rilevanti

Indicazioni specifiche: prevalentemente mancanti

Indicazioni specifiche: parzialmente crollati
