Cascina Ospedale - complesso

Trezzo sull'Adda (MI)

Codice scheda: MI100-09055

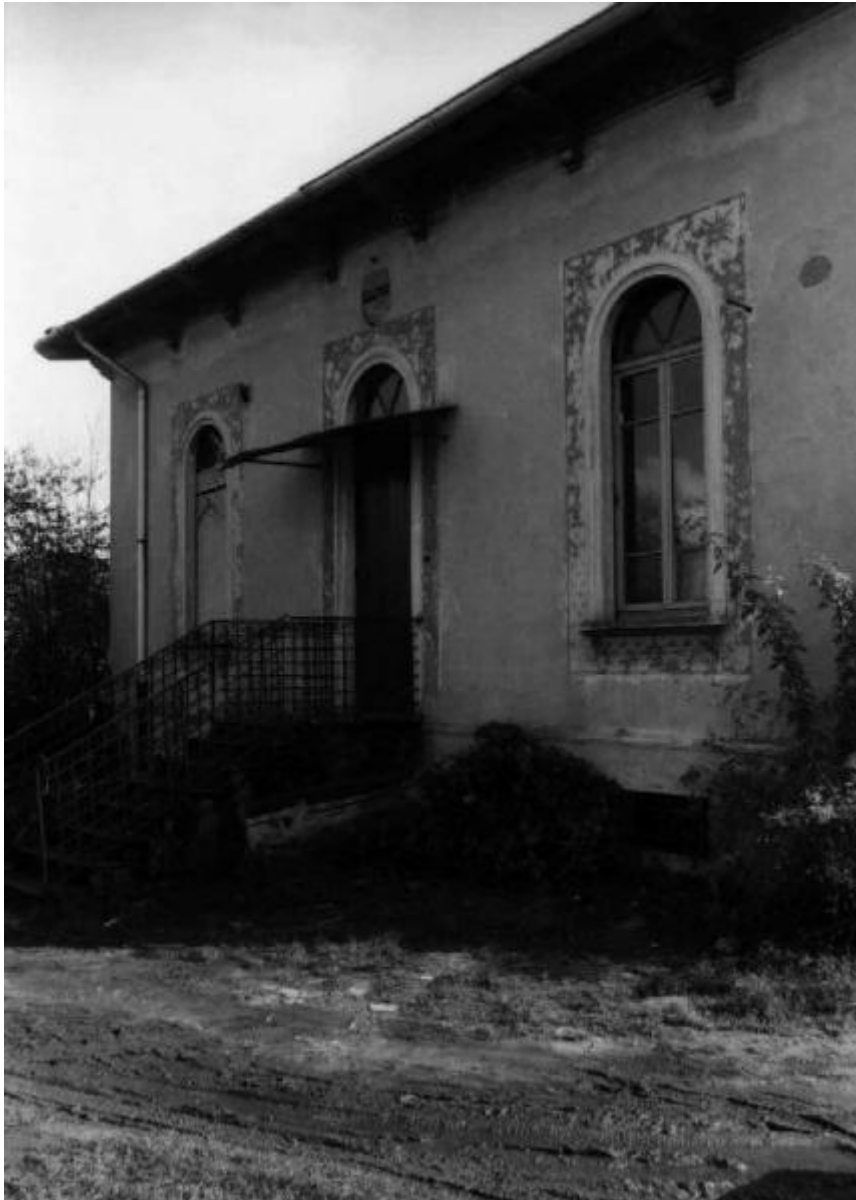
Stato di conservazione: discreto

Indicazioni specifiche: senza rilevanti deterioramenti

Indicazioni specifiche: con parti di intonaco mancanti

Stato di conservazione: cattivo

Indicazioni specifiche: deteriorati
