Edificio demaniale acque

Vaprio d'Adda (MI)

Codice scheda: MI100-09137

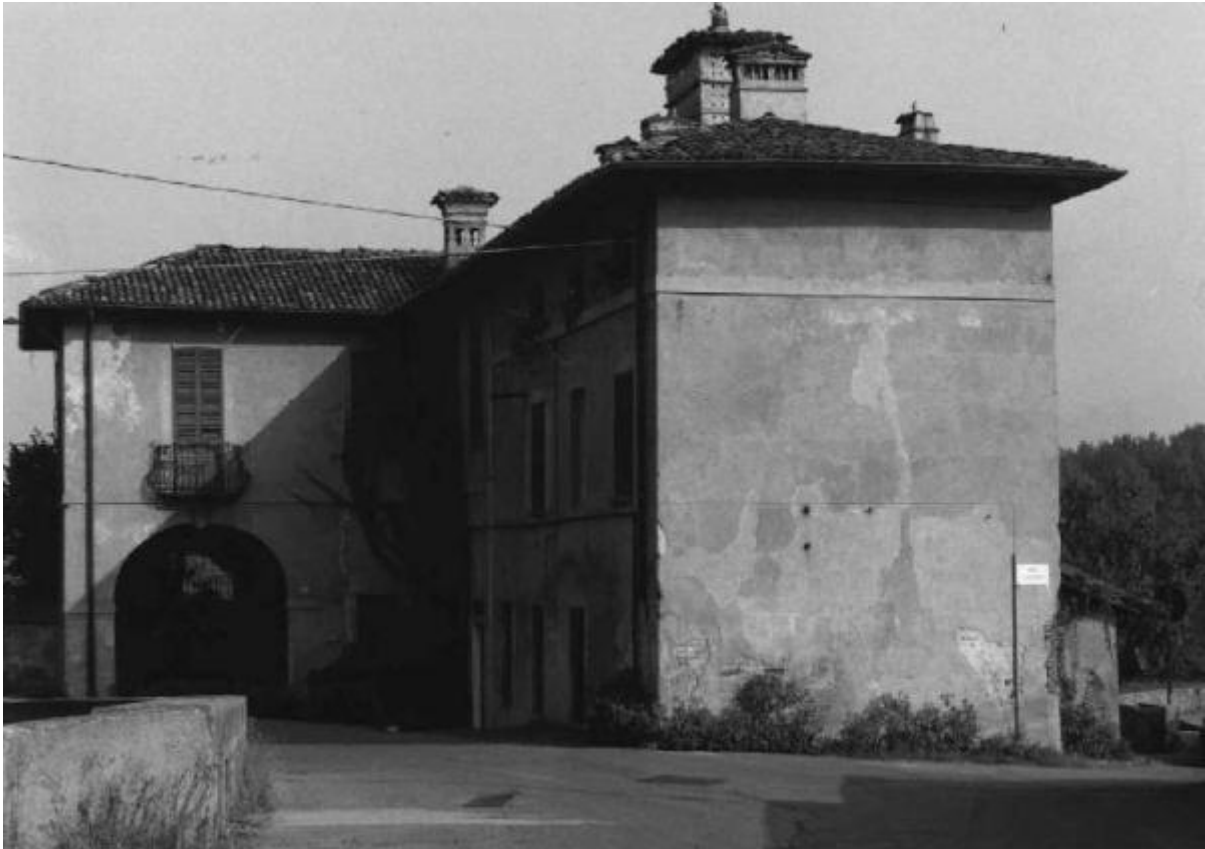
Stato di conservazione: discreto

Indicazioni specifiche: senza rilevanti deterioramenti

Indicazioni specifiche: con parti di intonaco mancanti

Stato di conservazione: cattivo

Indicazioni specifiche: deteriorati o inadeguati
