Cascina Chioso Maffeo - complesso

Vimercate (MB)

Denominazione: Cascina Chioso Maffeo - complesso

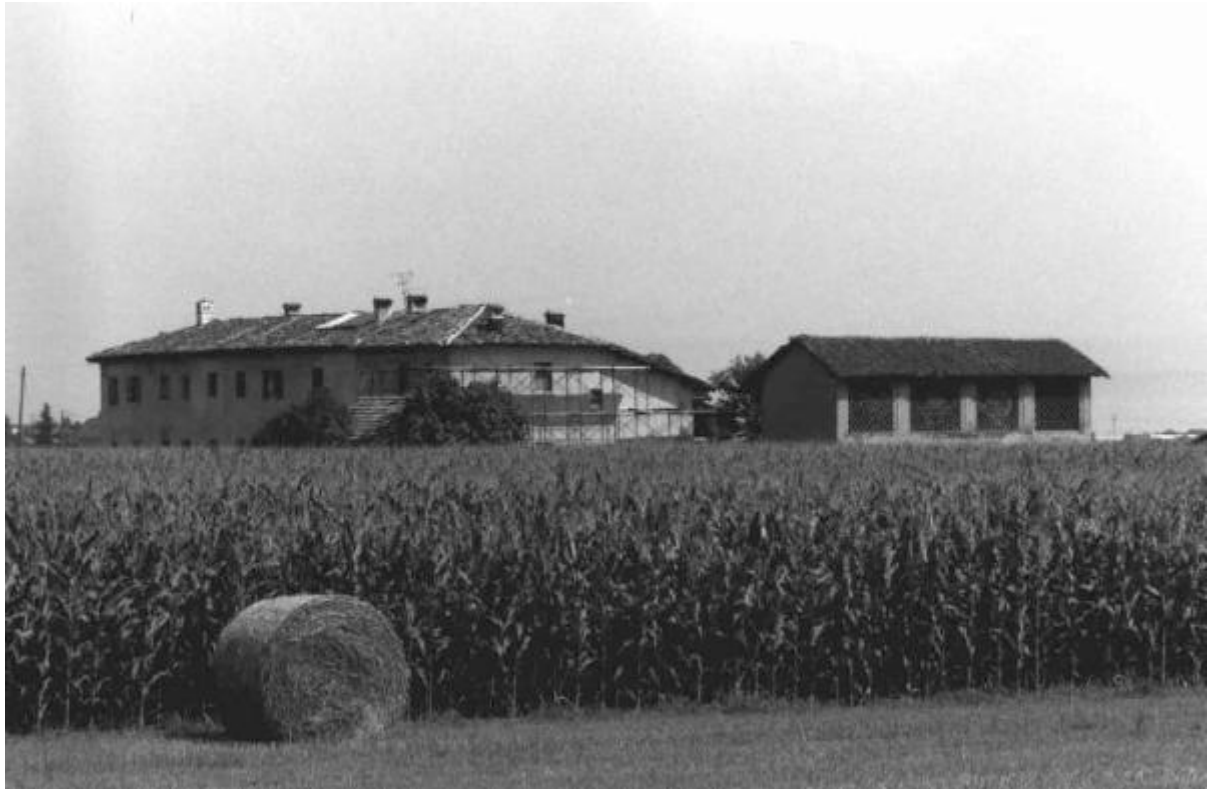
Stato di conservazione: cattivo

Indicazioni specifiche: con rilevanti lesioni e/o cedimenti

Stato di conservazione: discreto

Indicazioni specifiche: con parti di intonaco mancanti

Indicazioni specifiche: deteriorati o inadeguati

Indicazioni specifiche: con usura rilevante

Indicazioni specifiche: senza rilevanti deterioramenti
