Cascina Castellazzo - complesso

Vimercate (MB)

Codice scheda: MI100-09401

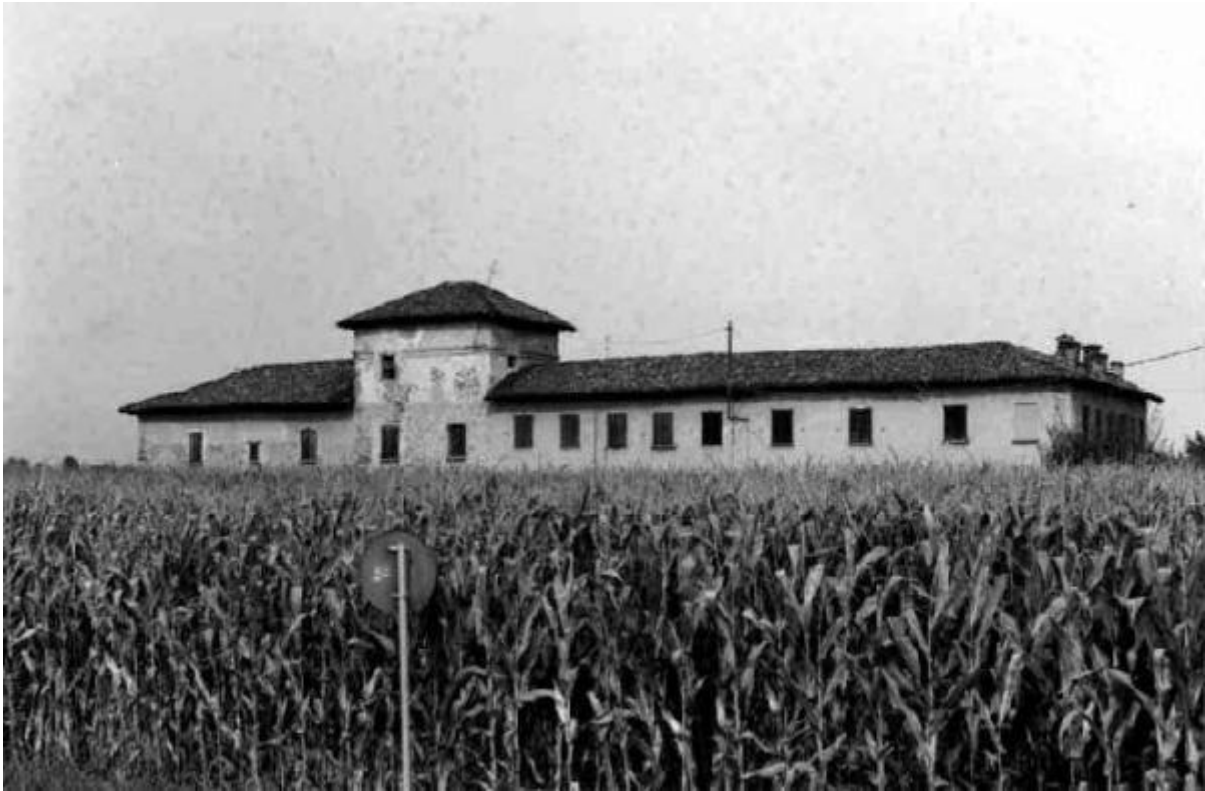
Stato di conservazione: cattivo

Indicazioni specifiche: con rilevanti lesioni e/o cedimenti

Stato di conservazione: discreto

Indicazioni specifiche: con parti di intonaco mancanti

Indicazioni specifiche: deteriorati o inadeguati

Indicazioni specifiche: con usura rilevante
