Cascina Gariola - complesso

Vimercate (MB)

Codice scheda: MI100-09407

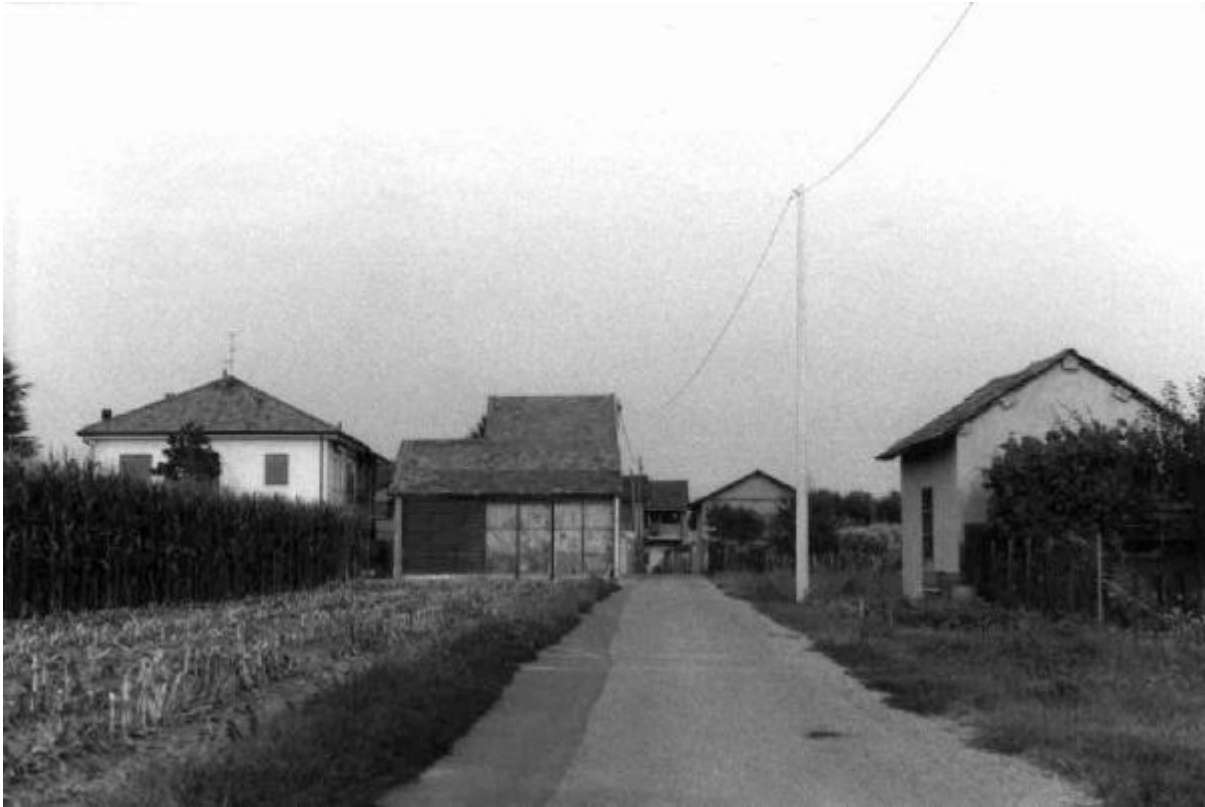
Stato di conservazione: discreto

Indicazioni specifiche: senza rilevanti deterioramenti

Indicazioni specifiche: con parti di intonaco mancanti

Stato di conservazione: cattivo

Indicazioni specifiche: deteriorati o inadeguati

Indicazioni specifiche: con usura rilevante
