# Chiesa di S. Maria Assunta

Vimercate (MB)

Codice scheda: MI100-09409

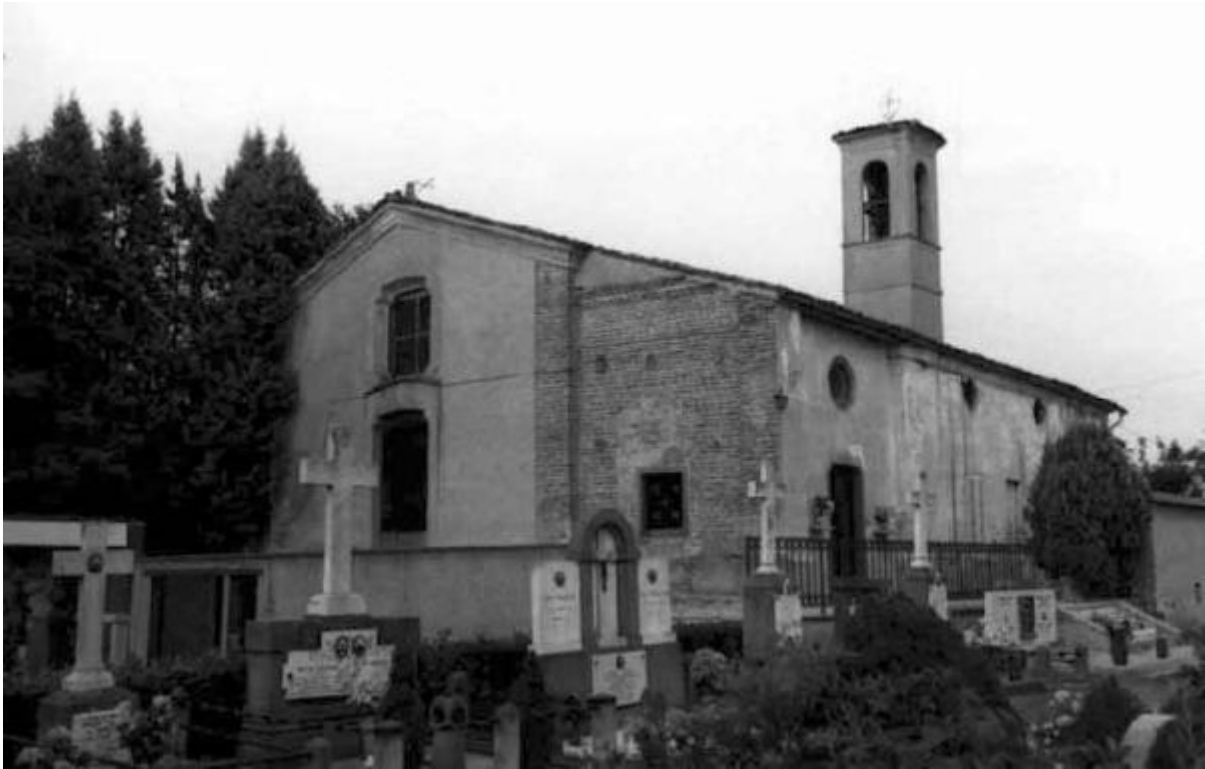
Riferimento alla parte: coperture

Stato di conservazione: cattivo

Indicazioni specifiche: con rilevanti lesioni e/o cedimenti

Riferimento alla parte: muratura

Stato di conservazione: discreto

Indicazioni specifiche: con parti di intonaco mancanti

Riferimento alla parte: infissi

Indicazioni specifiche: deteriorati o inadeguati
