# Cascina S. Maria Molgora - complesso

Vimercate (MB)

Codice scheda: MI100-09414

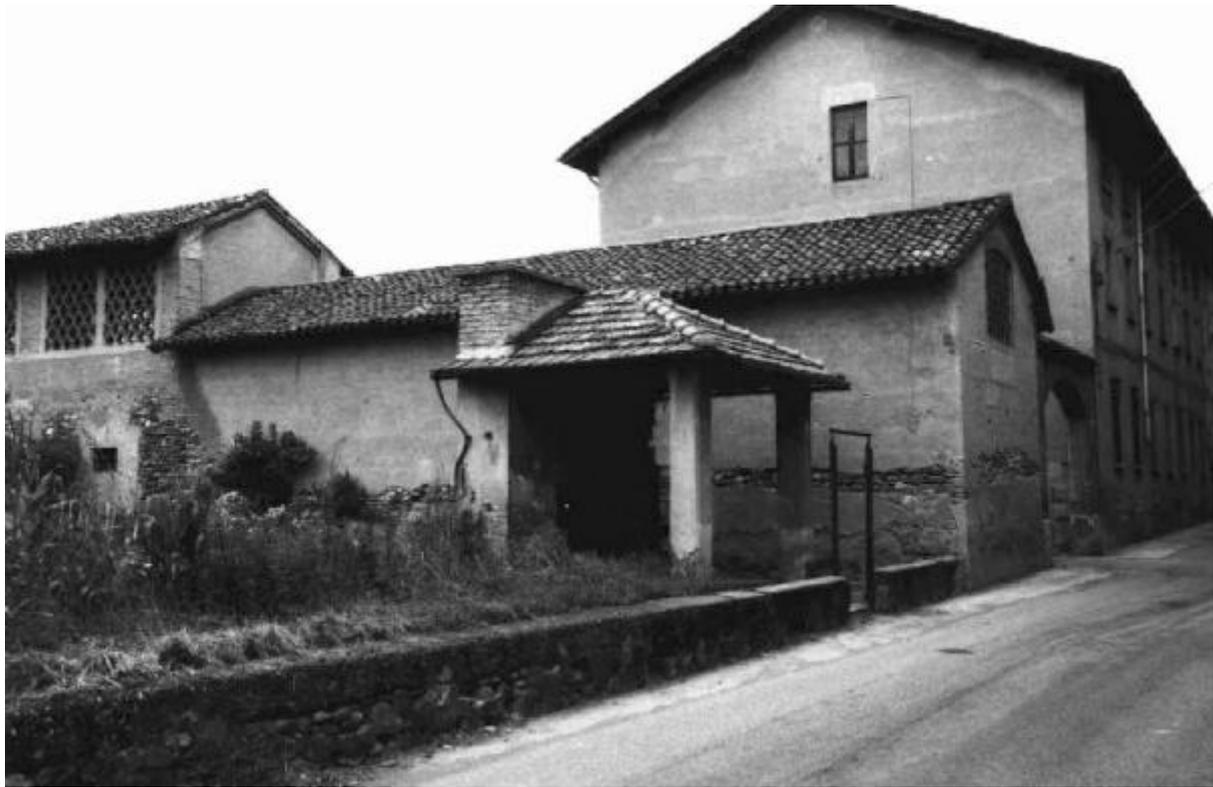
Codice identificativo: 152410126\_001

Stato di conservazione: discreto

Indicazioni specifiche: senza rilevanti deterioramenti

Indicazioni specifiche: con parti di intonaco mancanti

Stato di conservazione: cattivo

Indicazioni specifiche: deteriorati o inadeguati

Indicazioni specifiche: con usura rilevante
