# Cascina Marcusate - complesso

Vimercate (MB)

Codice scheda: MI100-09415

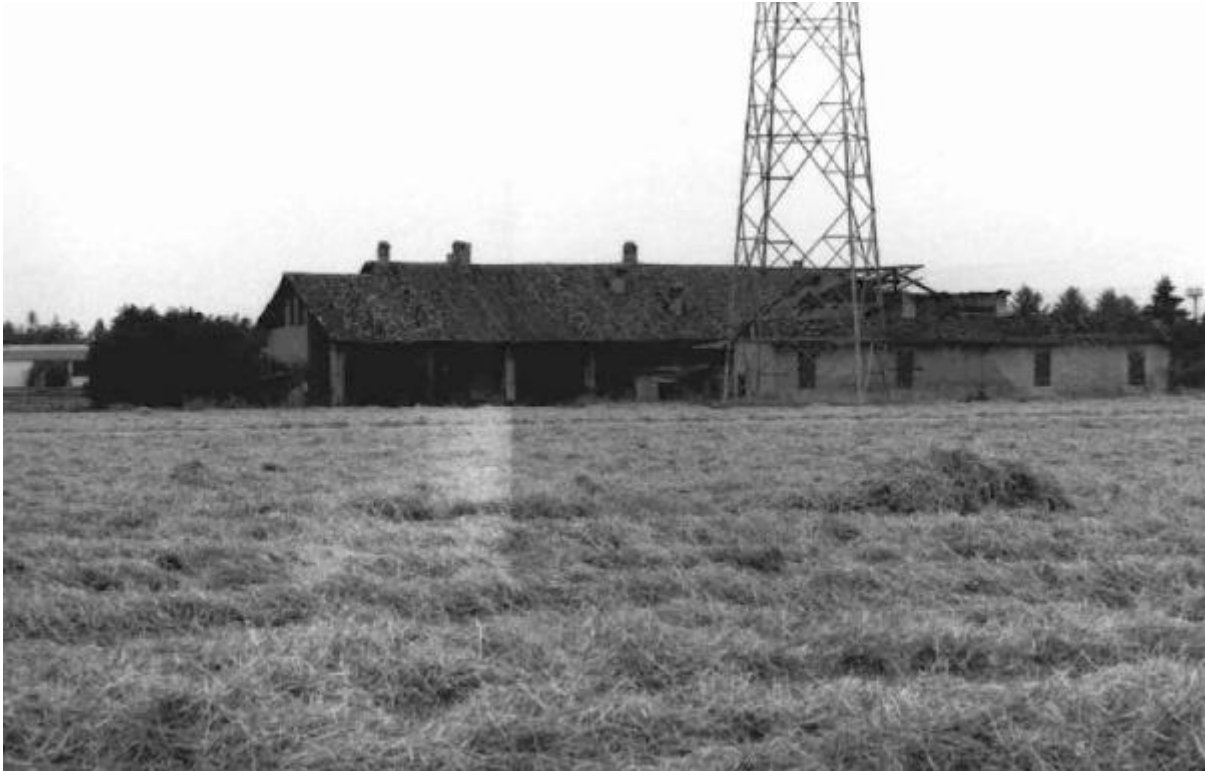
#### **STATO DI CONSERVAZIONE [1 / 5]**

Riferimento alla parte: coperture

Stato di conservazione: cattivo

Indicazioni specifiche: con rilevanti lesioni e/o cedimenti

#### **STATO DI CONSERVAZIONE [2 / 5]**

Riferimento alla parte: muratura

Indicazioni specifiche: fessurazioni passanti e/o rilevanti

#### **STATO DI CONSERVAZIONE [3 / 5]**

Riferimento alla parte: infissi

Indicazioni specifiche: prevalentemente mancanti

#### **STATO DI CONSERVAZIONE [4 / 5]**

Riferimento alla parte: scale

Indicazioni specifiche: con sconnessioni rilevanti
