Cascina S. Paolo - complesso

Vimercate (MB)

Codice scheda: MI100-09416

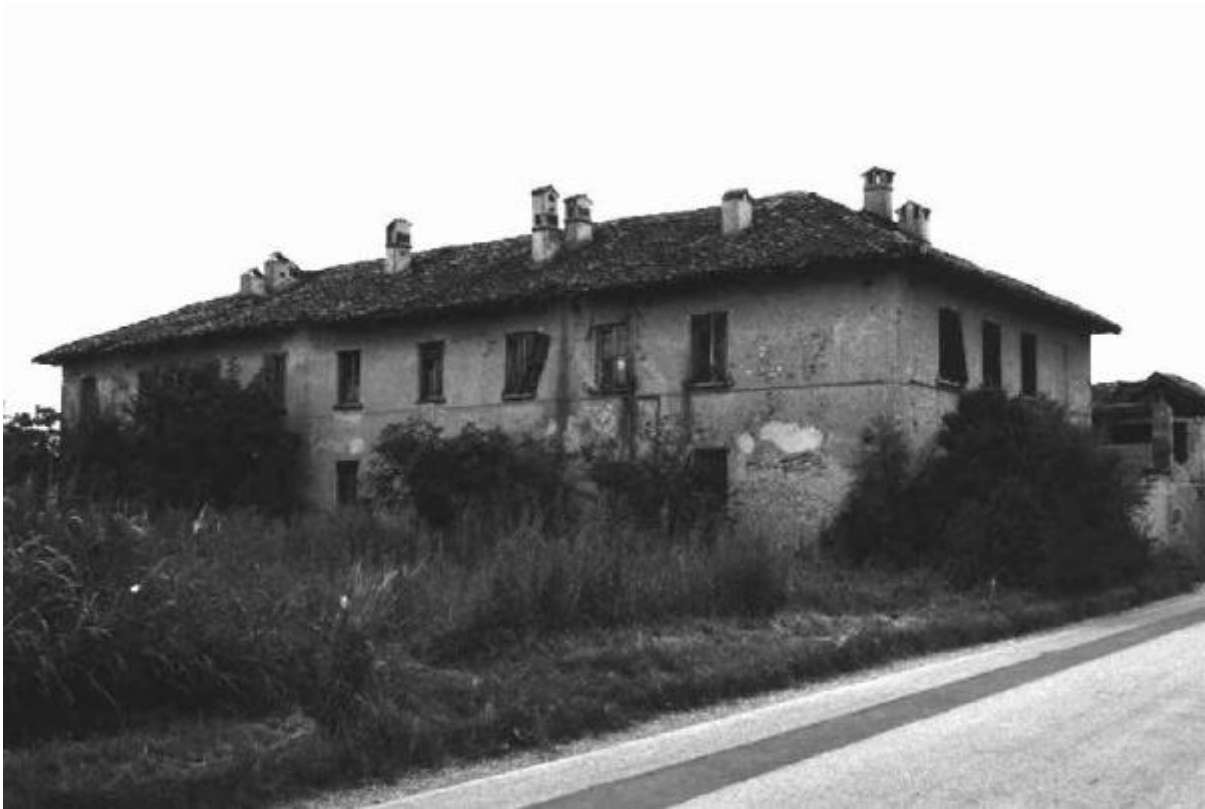
Stato di conservazione: cattivo

Indicazioni specifiche: parzialmente crollate

Indicazioni specifiche: fessurazioni passanti e/o rilevanti

Indicazioni specifiche: prevalentemente mancanti

Indicazioni specifiche: con sconessioni rilevanti

Indicazioni specifiche: parzialmente crollati
