# Cascina Baraggiola - complesso

Vimercate (MB)

Codice scheda: MI100-09418

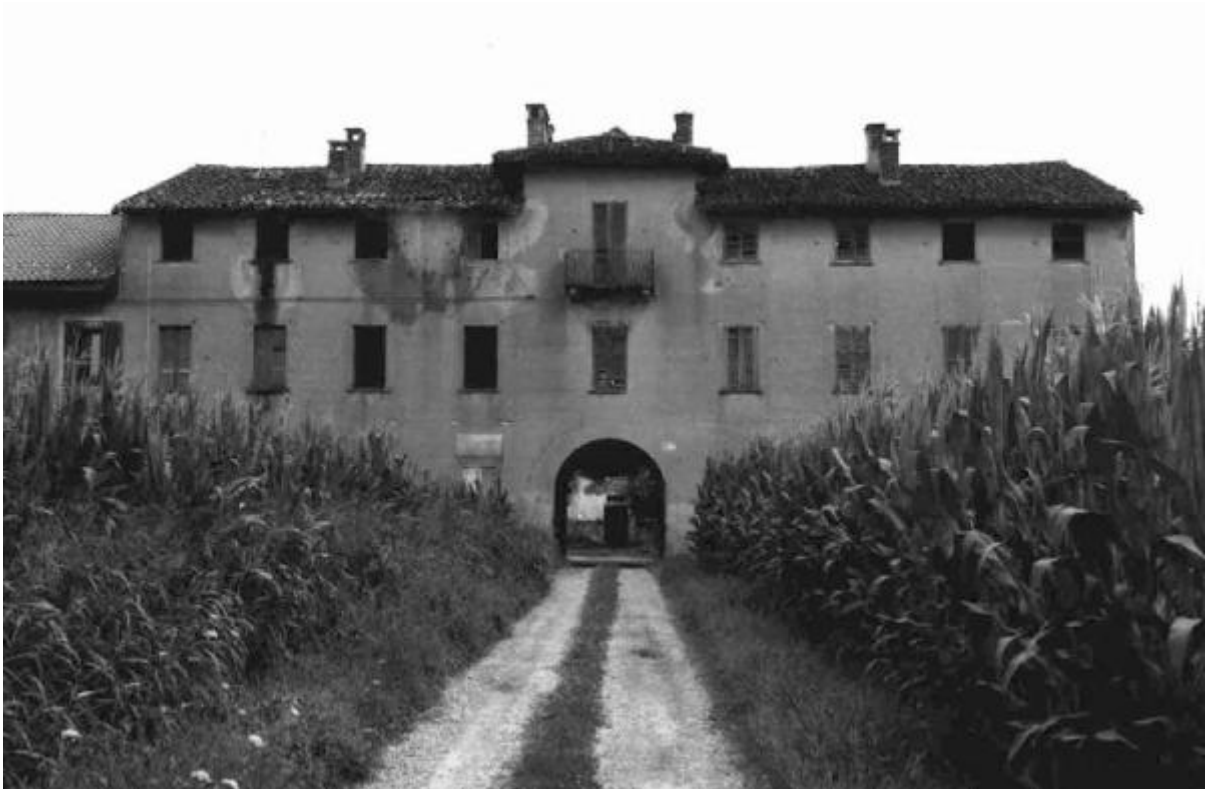
Riferimento alla parte: coperture

Stato di conservazione: cattivo

Indicazioni specifiche: con rilevanti lesioni e/o cedimenti

Riferimento alla parte: muratura

Stato di conservazione: discreto

Indicazioni specifiche: con parti di intonaco mancanti

Riferimento alla parte: infissi

Indicazioni specifiche: prevalentemente mancanti

Riferimento alla parte: scale

Indicazioni specifiche: con usura rilevante

Riferimento alla parte: solai

Indicazioni specifiche: senza rilevanti deterioramenti
