Lampadario

manifattura lombarda

Codice scheda: SWDI1-00057

Denominazione: Casa Macchi

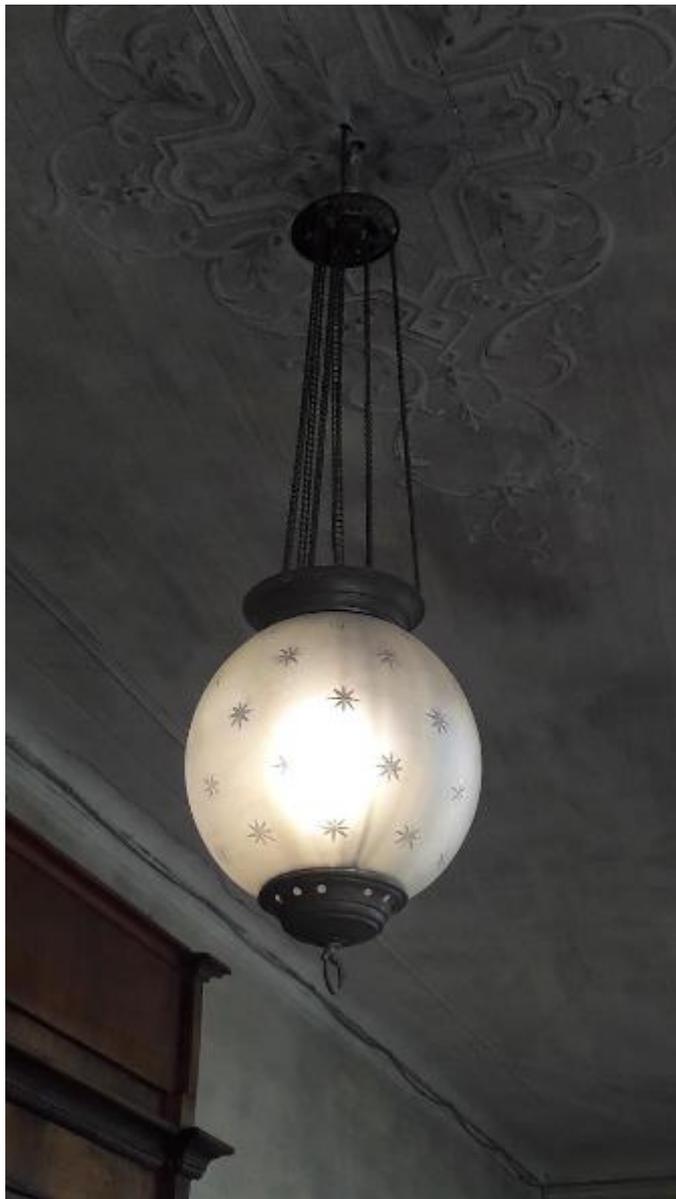
Stato di conservazione: mediocre

Indicazioni specifiche: varie fratture nella parte in vetro
