Mura e bastioni di Bozzolo (resti)

Bozzolo (MN)

Tipologia: mura difensive

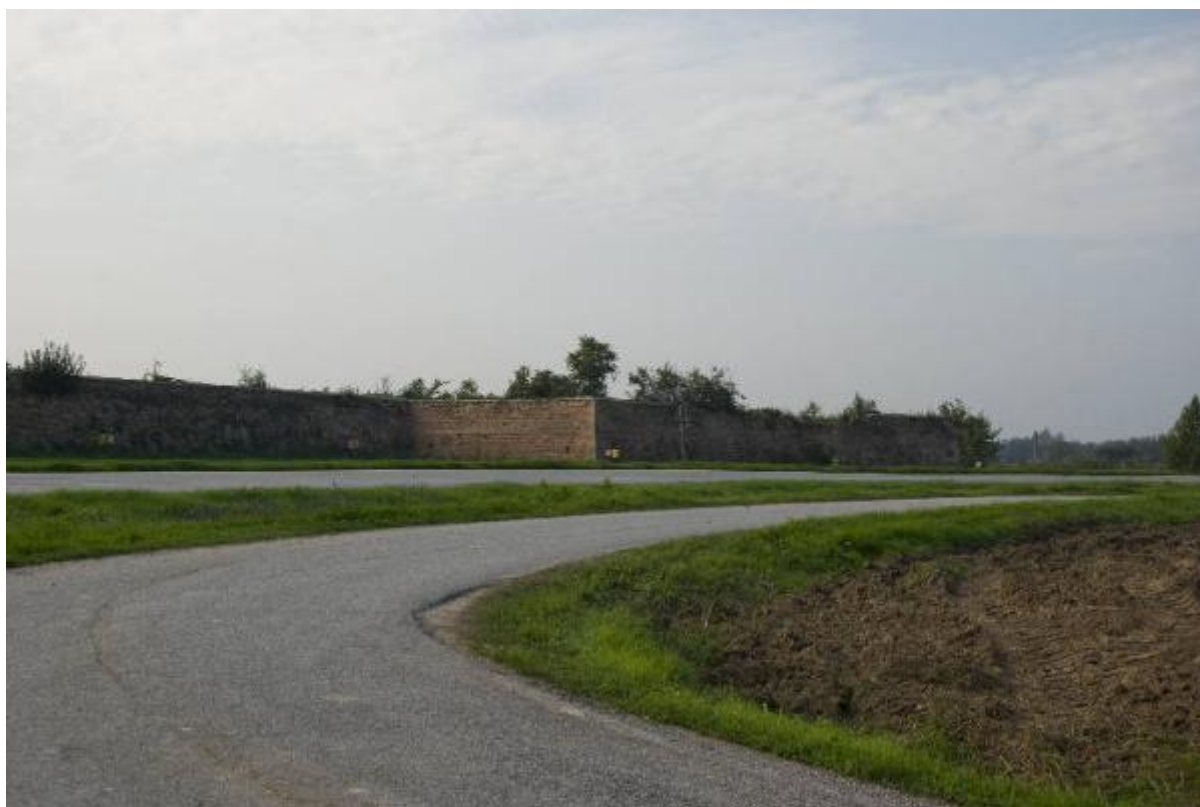
In seguito al sisma e alla carenza di manutenzione crolla una porzione di mura. Parte delle mura è attualmente sostenuta da opere provvisorie di messa in sicurezza (2014)

Delel mura del paese rimane solo un tratto ad est. Si tratta di mura in laterizio a sezione rastremata verso l'alto che contengono il terrapieno dei giardini privati. Il processo di demolizione e di vendita ai cittadini ha avuto inizio sul termine dell'Ottocento. A seguito del sisma del 2012 e di parziali crolli sono ora puntellate in diversi punti per evitare ulteriori crolli.

Stato di conservazione: cattivo
