# Cascina Casone

Lungavilla (PV)

Denominazione: Cascina Casone

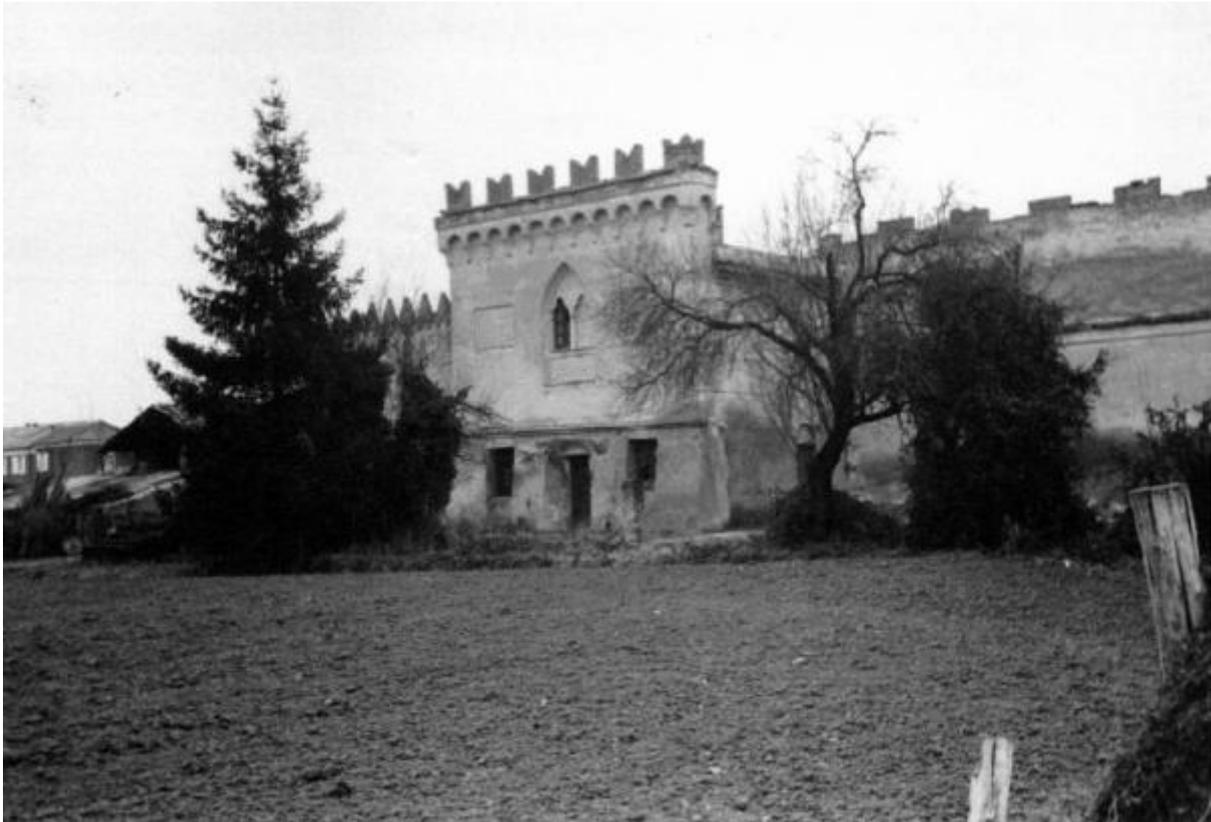
La cascina, situata in aperta campagna, a sud del centro abitato, è un organismo a pianta quadrata con ampia corte, un tempo profondamente frazionato. L'ingresso avveniva sul lato meridionale, fiancheggiato da torrette merlate. Su questo lato il cascinale è fortificato mediante una torricella merlata con base scarpata. Originariamente l'edificio presentava, su questo fronte, due torrette uguali e un'arcata centrale di ingresso. Attualmente la torretta di destra è crollata. Stato di conservazione cattivo. Utilizzato per abitazioni e magazzini.
