Torre di Palazzo Cernezzi

Como (CO)

Tipologia: torre

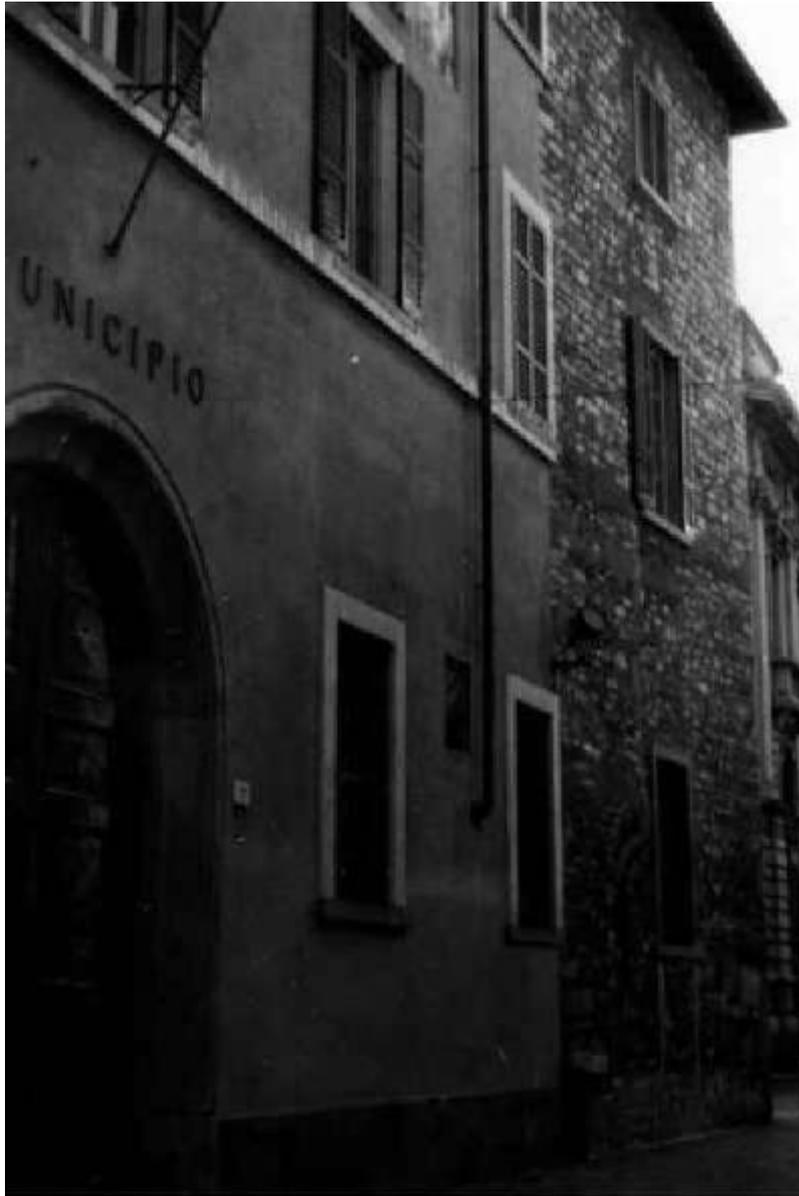
Codice identificativo: CO041001

Notizia: Torre signorile urbana di tarda epoca medievale.

I restauri attuati intorno al 1965, ne hanno messo in evidenza le murature e un avanzo di finestra in cotto al piano terra.

Forma: a blocco quadrilatera

Genere: in muratura stilata

Materiali: pietra

Consistenza: consistenza discreta

Manutenzione: manutenzione buona
