Casa torre Celeri

Costa Volpino (BG)

Codice scheda: 1A060-00067

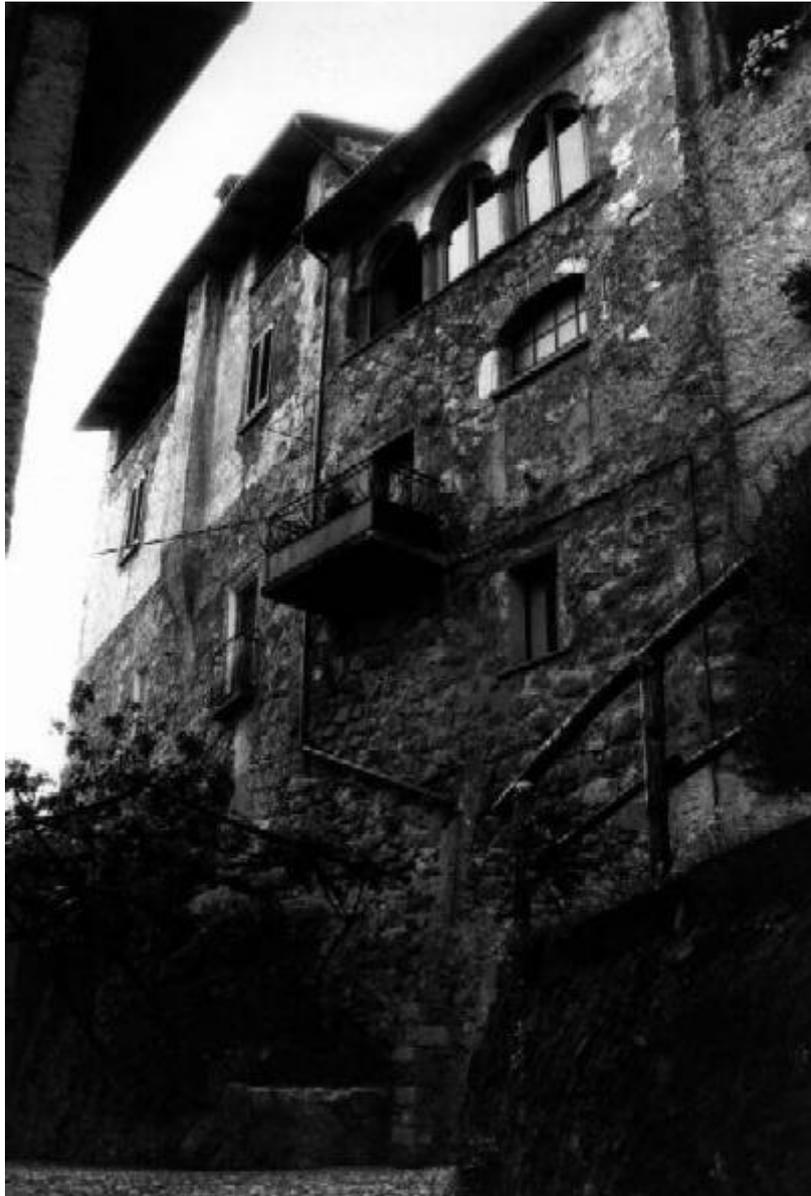
L'edificio faceva parte, in origine, di una fortificazione più ampia, una probabile casaforte o corte fortificata, risalente forse al XIII secolo, posta in fregio alla strada che da Lovere porta in val Camonica, presso il ponte sul torrente. La muratura è in pietra locale e trovanti, in gran parte di granito

Genere: in muratura stilata

Materiali: pietra lavorata

Consistenza: consistenza scarsa

Manutenzione: manutenzione scarsa
