Torre Via Spini, 15

Gaverina Terme (BG)

Tipologia: torre

Qualificazione: di segnalazione

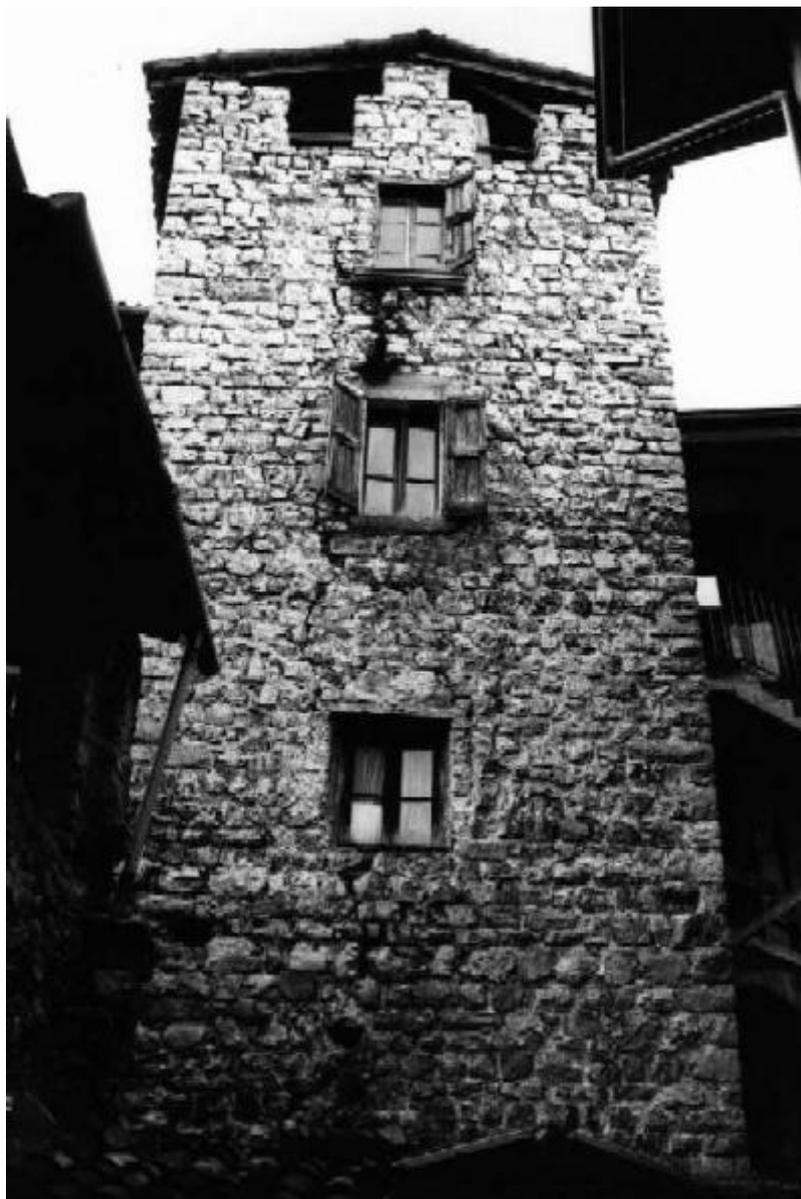
La torre sorge nel centro del nucleo antico della frazione Piano, sopra un terrazzamento in posizione dominante sulla val Cavallina. Si innalza dal suolo per quattro piani e presenta una struttura muraria in blocchi di pietra locale disposti a corsi regolari. L'accesso ai vari piani avviene oggi all'esterno attraverso i ballatoi di un edificio costruito in aderenza alla fronte settentrionale.

Consistenza: consistenza discreta

Manutenzione: manutenzione scarsa
